# TUTKIMUSSELOSTUS

## SISÄILMA-, RAKENNE- JA KOSTEUSTEKNINEN KUNTOTUTKIMUS

Notkokuiston päiväkot, vanha osa

19.12.2024

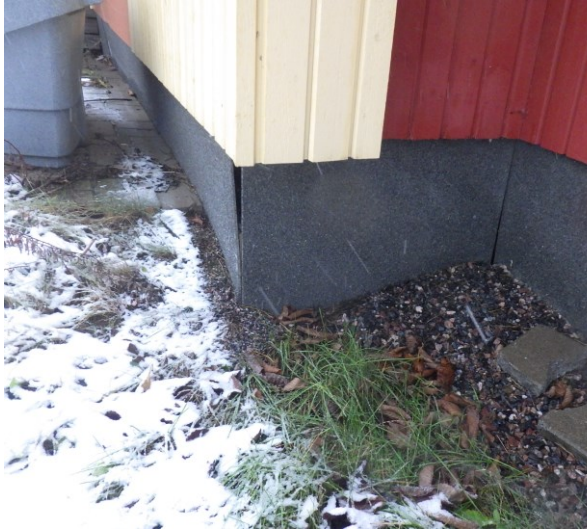
Rakennuksen kiviaineiset sokkelilevyt ovat paikoin huonosti kiinni ja osa levyistä on vaurioitunut (Kuva 2).

Kuva 2, Sokkelilevyt ovat paikoin irti rungosta

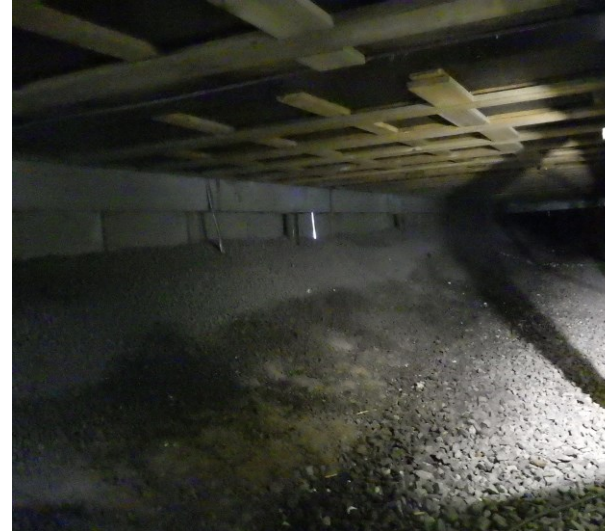
Kuva 3, Tuulettuvan alapohjan maanpinta on ympäröivää maanpintaa alempana

Alapohjan tuuletus on havaintojen perusteella kauttaaltaan riittämätön ja sitä suositellaan tehostettavan asetusten ja ohjeiden mukaiseksi, jotta alapohjaan ei synny liiallisesta kosteusriskistä aiheutuvia vaurioita. Uudet aukot suositellaan verkotettavaksi pieneläin verkoilla.

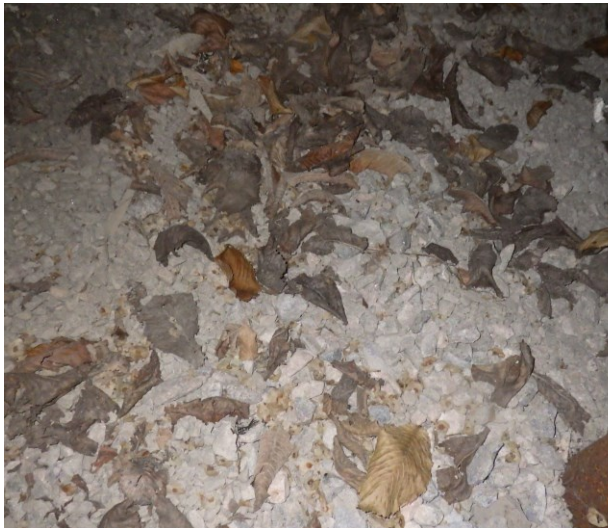
Kuva 4, Orgaanista materiaalia alapohjassa

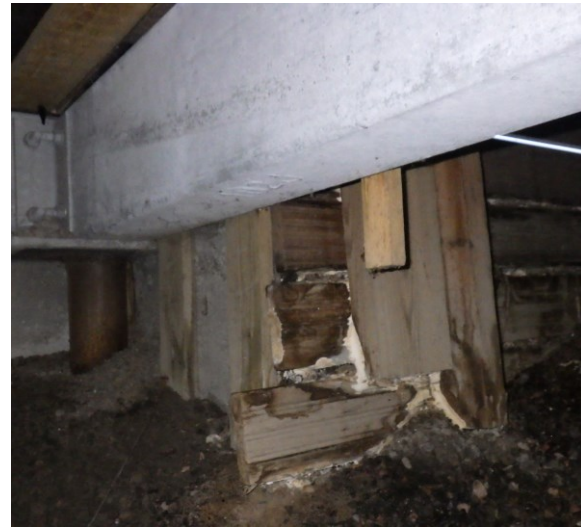
Rakennuksen alapohjan pohjoisnurkan sokkelilaudoituksessa ja sen yhteydessä olevissa puurakenteissa on aistinvaraisesti havaittava mikrobivaurio (Kuva 5).

Kuva 5, Mikrobivaurio sokkelin laudoituksessa

Rakennuksen alapohjan pohjoisnurkassa on mikrobivaurioituneita sokkelilaudoituksia. Vaurioituneet puuosat on suositeltavaa purkaa alueelta sekä uusia siihen soveltuvilla materiaaleilla. Rakenteiden uudelleen vaurioituminen tulee estää käyttämällä tarvittaessa muita aputoimenpiteitä kuten maa-aineksen vaihtamista ja vuotoilua tms.

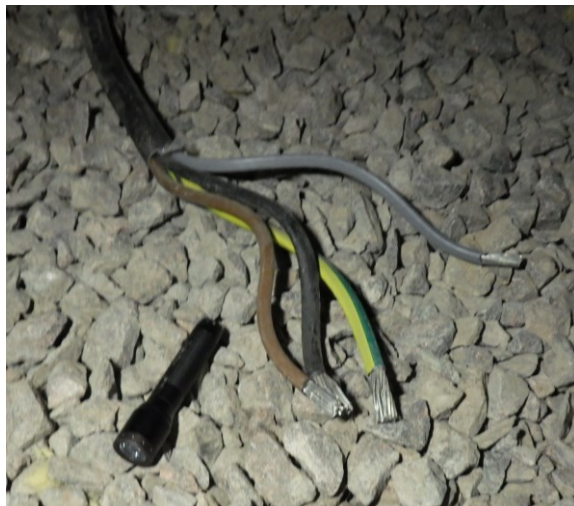
Alapohjaan tulee maan alta paksu sähkökaapeli, joka johtimien päät ovat kuoritut ja avoimet (Kuva 6 ja Kuva 7). Tutkimuksen yhteydessä ei saatu selville onko kaapeli edelleen käytössä tai mikä on sen käyttötarkoitus.

Kuva 6, Kuorittu ja avonaiset sähkökaapelin päät

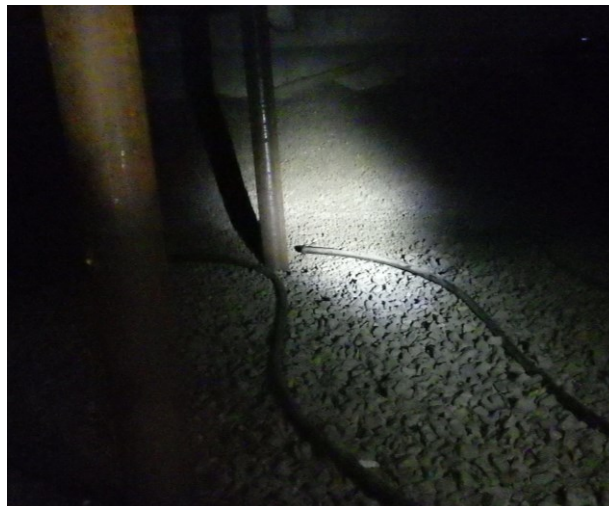
Kuva 7, Tunnistamaton sähkökaapeli tulee maan alta

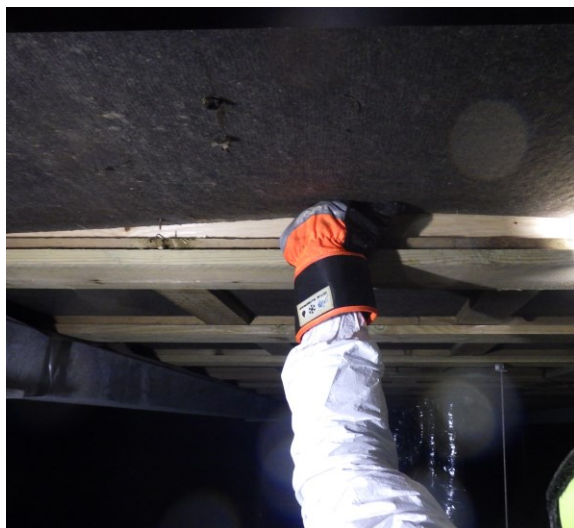
Kuva 8, Tuulensuojalevyt ovat heikosti kiinni tukirakenteessa eikä niiden saumoja ole teipattu tiiviiksi

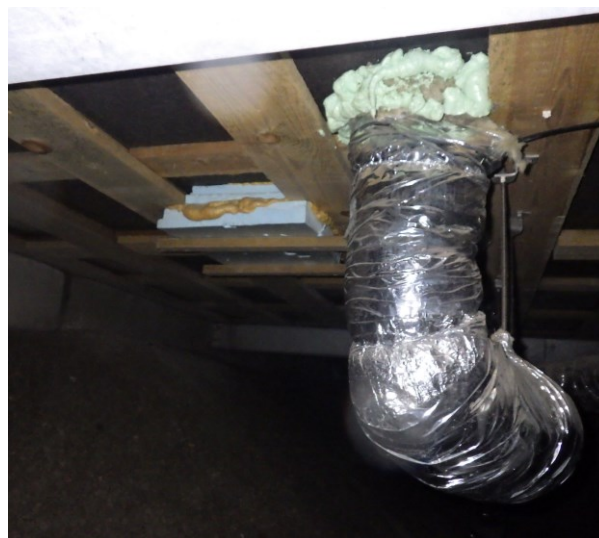
Alapohjan läpi meneviä putkia yms. on tiivistetty alapuolelta uretaani vaahdolla (Kuva 9). Vaahto on levinnyt paikoin hallitsemattomasti liitoksen ulkopuolelle. Uretaani on myös useassa kohdassa irti läpivietävästä putkesta tms.

Kuva 9, Rakenneavauksen tulppaus. Läpivientien eristykset ovat epätiivit

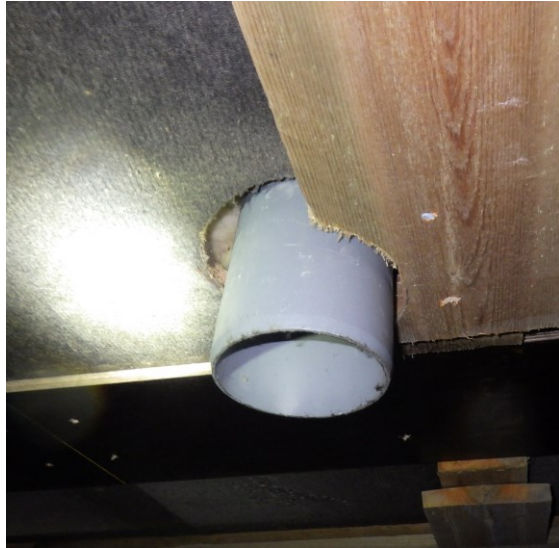
Osaa alapohjarakenteen läpi viedyistä putkista ei ole tiivistetty (Kuva 10 ja Kuva 11). Kuvassa näkyvän putken käyttötarkoitus jäi tutkimuksissa epäselväksi. Putki on todennäköisesti alapohjan tuuletusputki, mutta sen toimivuutta tai käyttötarkoitusta ei tutkimuksien yhteydessä saatu varmistettua.

Kuva 10, Tiivistämätön läpivienti alapohjassa, mahdollinen AP tuuletusputki

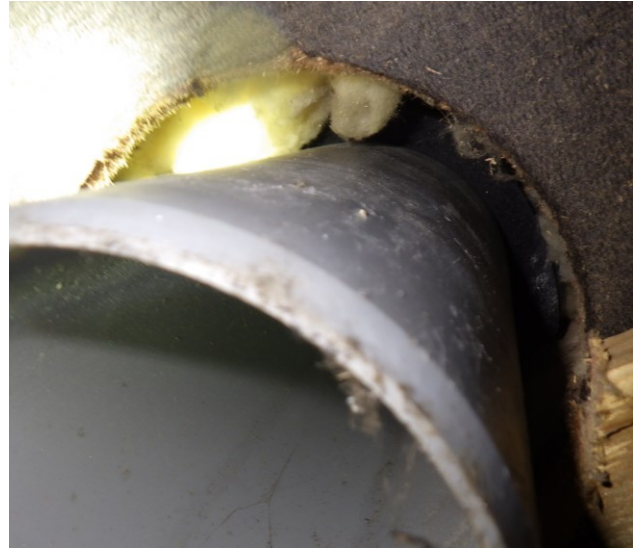
Kuva 11, Tiivistämätön läpivienti alapohjassa, villa eristys on irti putkesta ja tuulensuojalevyn liittymä on tiivistämättä

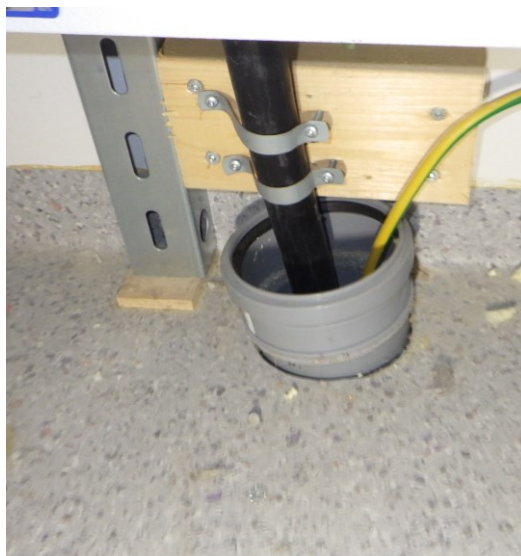
Käytävällä 108 sijaitsevasta sähkökaapista virtasi aistinvaraisesti kylmää ilmaa käytävälle. Tämä varmennettiin lämpökuvauksella. Sähkökaapissa havaittiin alapohjan kaapelien läpivientien olevan todella epätiiviit sekä putken sisä- että ulkopuolelta. Läpivienneissä alapohjasta tuntui aistinvaraisesti tarkasteltuna virtaavan runsaasti kylmää ja epäpuhdasta ilmaa huonetilaan (Kuva 12). Kaapeliläpivienneissä on käytetty apuna 110 mm muoviputkia ja tiivistäminen on tehty uretaanivaahdolla, joka on kauttaaltaan irti kaapeleista (Kuva 13). Kaapelit ovat myös paikoin toisissaan kiinni, jolloin niiden välissä ei ole uretaanivaahdtoa ja välit ovat jääneet epätiiviiksi.

Kuva 12, Kaapeliläpivientien kautta on voimakas ilmavirtaus huoneilmaan

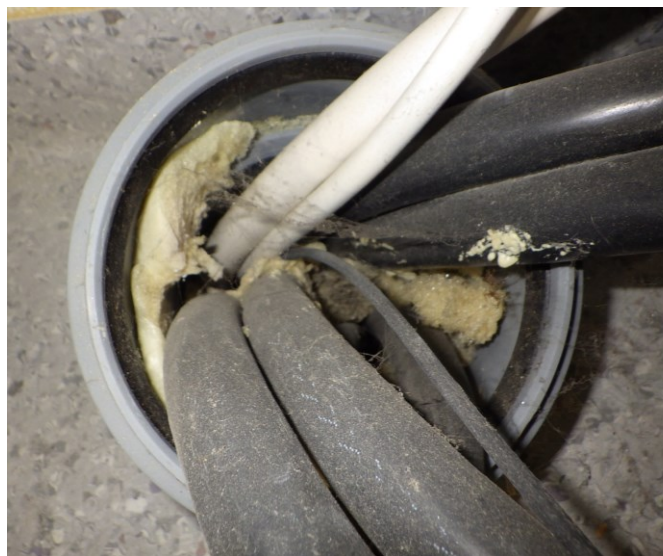
Kuva 13, Kaapeliläpivientien uretaanitiivistykset ovat epätiivit

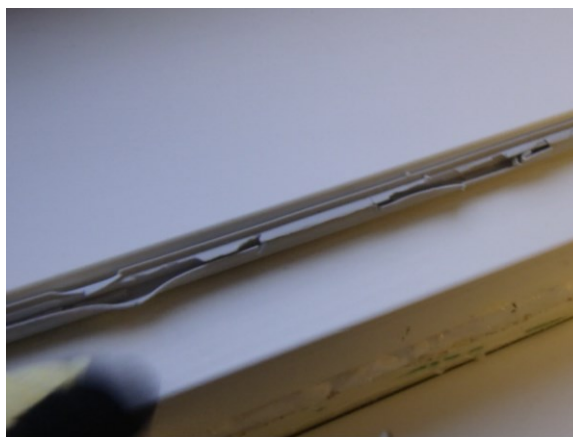
Toimistohuoneessa 134 tehdyssä lämpökuvauksessa ikkunaliittymissä oli havaittavissa ilma- vuotoa ja tutkimuksissa selvisi, että ikkunatiivisteet ovat vaurioituneet kauttaaltaan (Kuva 14).

Kuva 14, Ikkunatiivisteet ovat vaurioituneet

Ikkunatiivisteet olivat Toimistohuoneessa 135 vaurioituneet kauttaaltaan. Lämpökuvauksessa havaittiin myös muissa tiloissa olevien ikkunoiden vuotavan ikkunapokien ja ikkunakarmien väleistä. Vaurioituneiden ikkunatiivisteiden kautta kylminä vuodenaikoina sisäilmaa viileämpi ulkoilma pääsee tunkeutumaan sisäilman alipaineisuuden seurauksena sisätiloihin, alentaen sisäilman lämpötilaa ja lisäten rakennuksen kuluttamaa lämmitysenergian määrää. Tiivistykset suositellaan korjattavaksi / uusittavaksi kaikista ikkunoista yhtenäisen tiivistystason takaamiseksi.

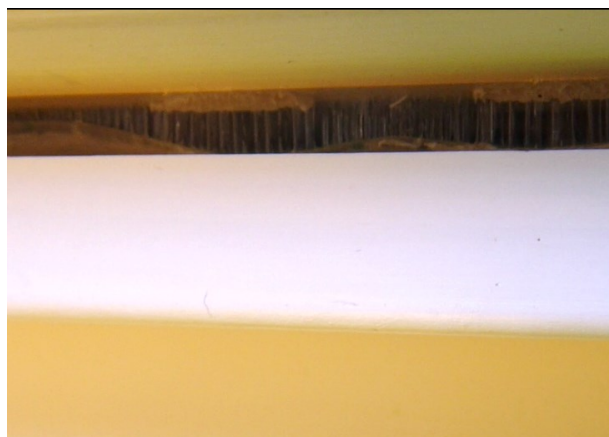
Kuva 15, Tiivistysteipin liimapinta venyy tasaisesti

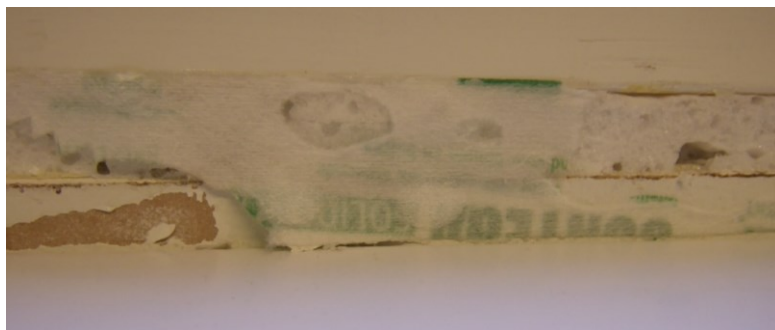
Tiivistysteippien liiman tartunta alla oleviin rakenteisiin oli aistinvaraisesti arvioituna hyvä, mutta ikkunatiivistyksien tartuntapinnan leveys maalatussa karmissa oli paikoin alle valmistajan suositaman minimimitan (5 mm). Valmistajan antaman ohjeen mukainen tartuntapinnan leveys maalatussa karmissa 5 mm, puukuitulevyssä 30 mm ja muilla pinnoilla 20 mm. Kuvassa näkyvät nauhan vauriot aiheutuivat tiivistysnauhaan liimattua ikkunalistaa irrottaessa (Kuva 16).

Kuva 16, Tiivistyksessä käytetty Contega Solido on paikoin hyvin tiukasti kiinni ikkunakarmissa

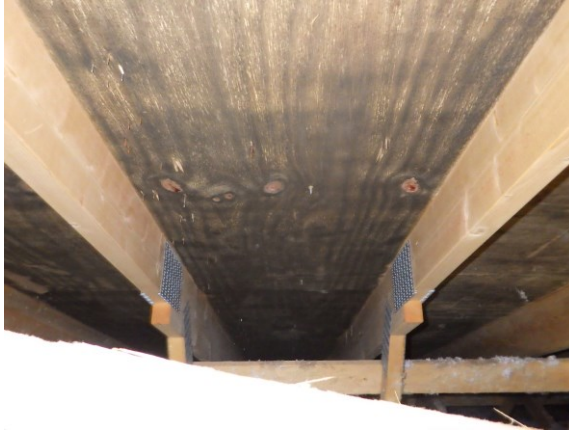
Kuva 17, Voimakkaasti tummunut katelevy

Tutkimuksessa vesikatto tarkastettiin aistinvaraisesti alapuolelta. Vesikaton aluslevytys on tummunut merkittävästi ja tutkimuksen ajankohtana levytys tuntui aistinvaraisesti tarkasteltuna märältä. Yläpohjan tuuletus tuntui kenttätutkimusten aikaan tuulen aiheuttamana välillä jopa liiankin voimakkaalta ja rakenne on voinut päästä vaurioitumaan yläpuolelta. Rakenteen vaurioitumismekanismiin, jäljellä olevan käyttöiän ja korjaustavan selvittämiseksi vesikatolle suositellaan erillistä kuntotutkimusta ja sen perusteella tarvittaessa tehtävää korjaussuunnitelmaa.

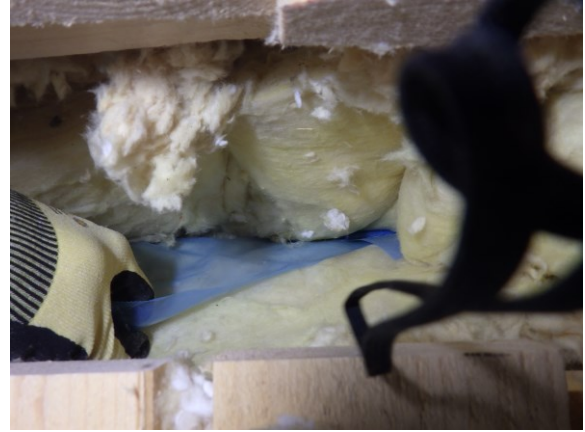
Kuva 18, Höyrinsulkukalvon jatkoksia ei ole moduulilinjan kohdalla teipattu tiiviiksi

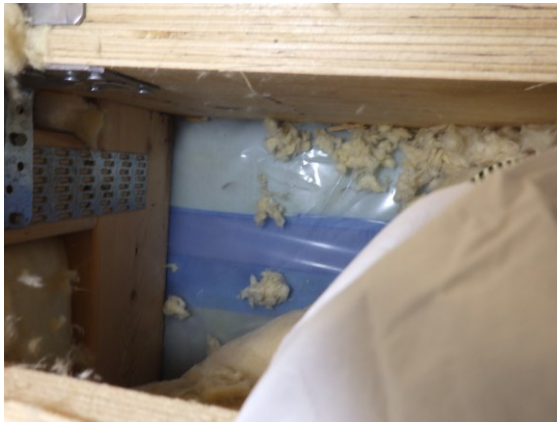
Kuva 19, Höyrinsulkukalvojen jatkokset on ainoastaan limitetty, tiivistysteippaukset puuttuvat

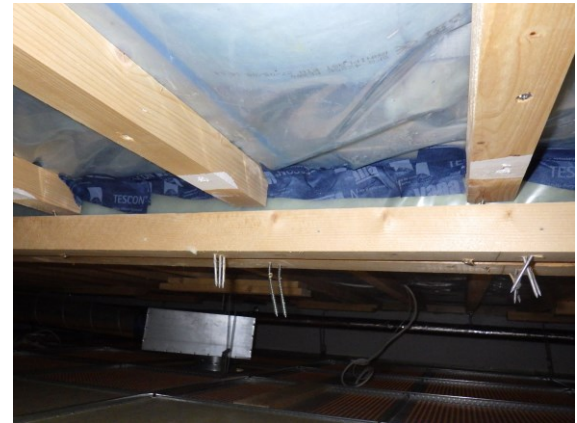
Yläpohjan läpivientejä on paikoin tiivistetty teipillä, mutta asennetut teippisaumat ovat paikoin aistinvaraisesti epätiivisiä (Kuva 20). Teippauksien epätiiveyttä on etenkin höyrynsulussa olevien taitteiden alueilla.

Kuva 20, Aistinvaraisesti epätiivit ilman-sulkukalvon teippaukset. Epätiiveys etenkin höyrinsulussa olevien taitteiden alueilla.

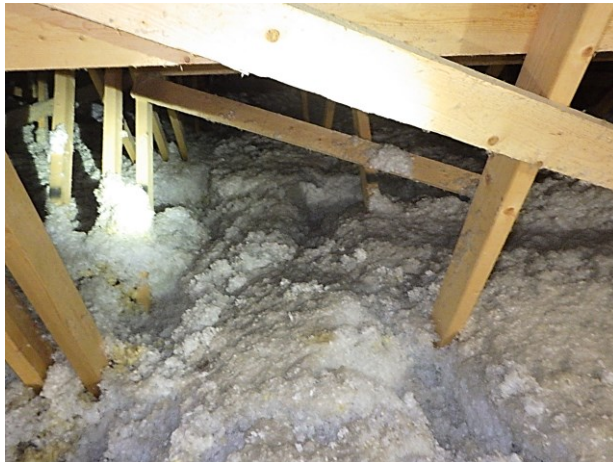
Puhalluseriste on painunut kattoristikoiden alapintojen alapuolelta. Kattotuolin alapintaan on syntynyt tämän seurauksena kanava, jota pitkin kylmä ilma pääsee kulkemaan eristyksen ohi ja syvälle rakenteeseen, aiheuttaen paikallisia lämpötila- ja kosteuspoikkeamia (Kuva 22). Tutkimuksessa osassa näistä kohdista oli havaittavissa eristekerroksen alapinnassa oleva höyrinsulkukalvo.

Kuva 21, Yläpohjan eristetilassa on liikuttu ja eristeessä on painaumuksia

Yläpohjan puhallusvillaeristeessä havaittiin ihmisten aiheuttamia liikkumisjälkiä. Eristeitä ei ole lanattu liikkumisen jälkeen tasaiseksi, jonka seurauksena eristeessä oli isoja paikallisia painumia. Näissä kohdissa rakenteen lämmöneristävyys on ympäröiviä alueita heikompa, jonka seurauksena rakenteen lämpötila- ja kosteusjakaumaan tulee paikallisia poikkeamia. Vastaavan tyyppisiä alueita on myös ristikkorakenteiden alapinnoissa, joissa eristekerros on painunut ja jonka seurauksena eristeen, ja ristikoiden väliin on syntynyt tyhjä ilmatila. Nämä pistemäiset kohdat voivat aiheuttaa riskin kosteuden tiivistymiselle. Rakenteen läpi siirtyvän energian määrä kasvaa näissä paikallisissa kohdissa. Näiden seurauksena puhallusvillaeristeet suositellaan palautettavan alkuperäiseen muotoon.

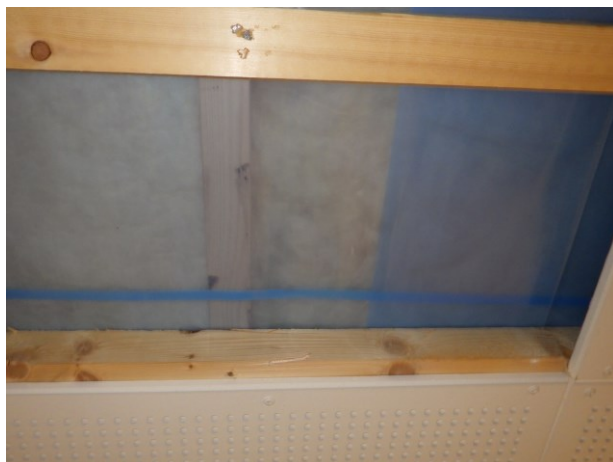
Yläpohjan alin eristevillakerros ei ole kauttaaltaan kiinni puisissa tukirakenteissa. Näiden välisillä liitosalueilla eristelevyn, puurangan ja höyrinsulkukalvon väliseen kulmaan jää tyhjä tila, mikä mahdollistaa ilman liikkumisen eristetilassa (Kuva 23). Eristetilassa liikkuva ilma kuljettaa mukanaan epäpuhtauksia ja eristevillankuituja sekä muuttaa paikallisesti rakenteen lämpötila- ja kosteusjakaumaa.

Kuva 23, Eristevillan, puurangan ja höyrynsulun väliseen nurkkaan jää ilmalle tila liikkua

Yläpohjan alin levytetty eriste villakerros ei ole kauttaaltaan kiinni puisissa tukirakenteissa, mikä mahdollistaa ilman liikkumisen eristetilassa. Eristetilassa liikkuva ilma alentaa rakenteiden lämpötiloja, siirtää kosteutta alistaen rakenteet kosteusvauriolla sekä kuljettaa epäpuhdasta ja kuitupitoista ilmaa sisätiloihin höyrynsulussa olevien epätiivelyskohtien kautta. Ilmavirtauksen rajoittamiseksi alimmat levyvillat suositellaan asennettavan huolellisemmin rakenteisiin kiinni, jonka lisäksi höyrynsulussa olevat saumat sekä läpiviennit suositellaan tiivistettävän huolella käyttäen niihin sopivia tuotteita ja läpivientikappaleita.

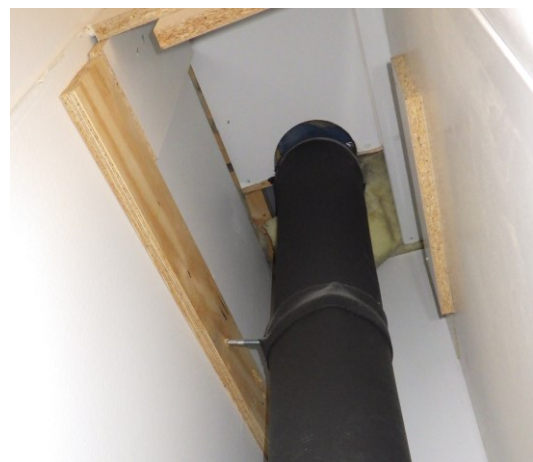
Lepohuoneen 117 nurkassa sijaitsevan koteloinnin sisällä olevan tuuletusputken läpiviennistä puuttuu osa sisäverhouslevystä ja mineraalivillaeeristettä oli näkyvillä (Kuva 24). Läpiviennissä ei ole erillisiä läpivientikappaleita eikä höyrynsulkukalvoa (Kuva 25) ole kiinnitetty asianmukaisesti ja tiiviisti läpiviennin putkeen. Tutkimusajankohtana aistinvaraisessa tarkastuksessa läpiviennin kohdalla tuntui selvä ilman virtaus eristetilän ilmatilasta huoneilmaa kohti.

Kuva 24, Yläpohjan läpiviennistä puuttuu sisäverhouslevy ja eriste on näkyvissä

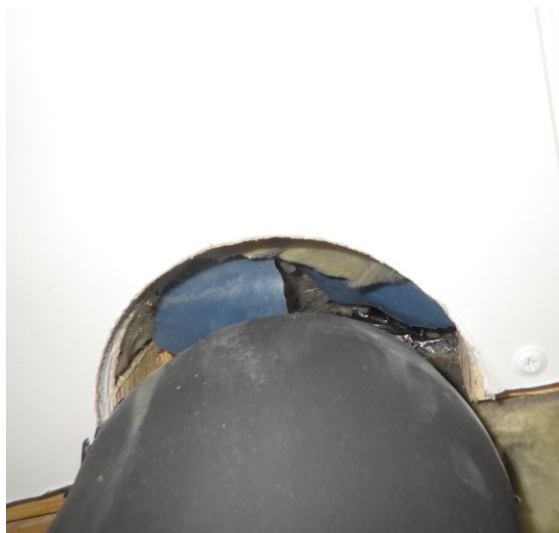
Kuva 25, Yläpohjan höyrynsulkukalvoa ei ole tiivistetty asianmukaisesti läpivientiputkeen

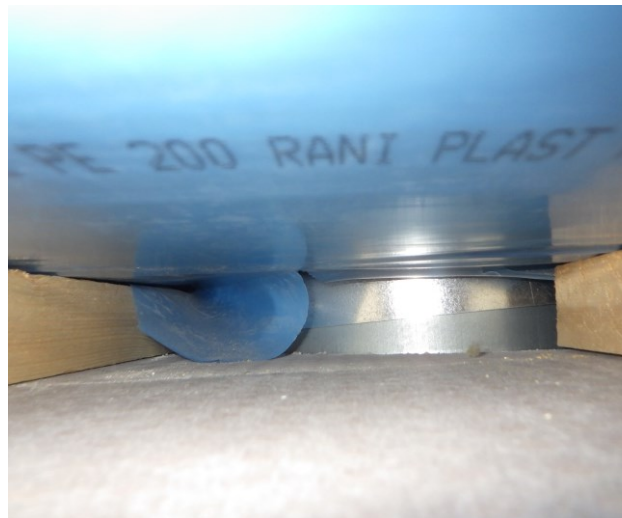
Kuva 26, IV-kanavan ja höyrynsulkukalvon liitoksesta puuttuu rakenteen tiivistävä läpivientikappale ja liitos on todella epätiivis

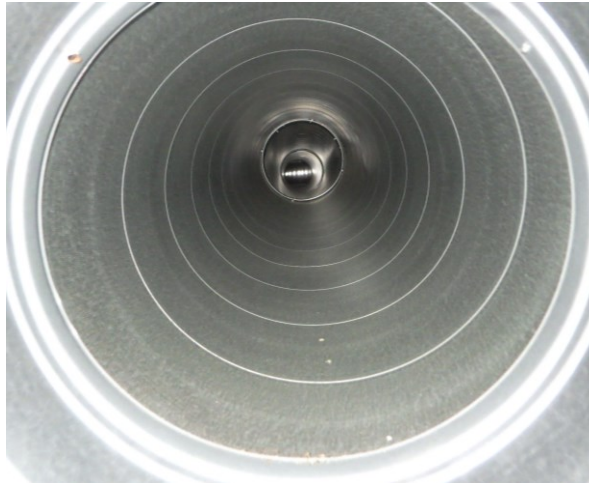
Kuva 27, Tyypillinen IV-kanavan pölynkertymä

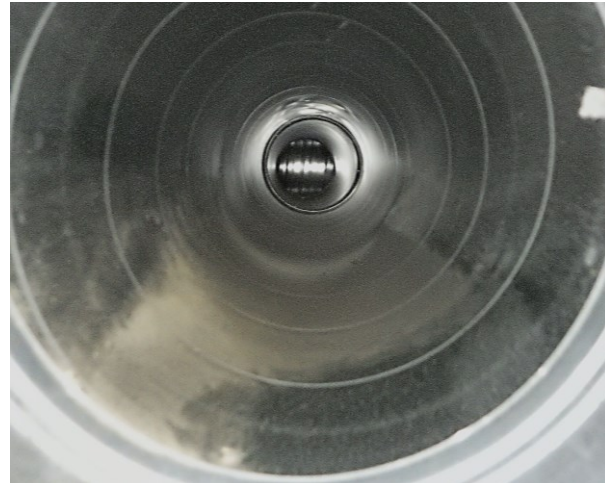
Lepohuoneen 117 tuloilman haarakananavan pölynkertymä (Kuva 28) poikkesi muista kanavista. Arviointi asteikon mukaan kyseisessä haarakanavassa oli noin 0,4 g/m<sup>2</sup> pölykertymä. RT-kortin *LVI 39-10409 Ilmanvaihtojärjestelmän puhtauden tarkastus* mukaan puhtausluokassa P1 likakertymän tulee olla alle 2,0 g/m<sup>2</sup> ja P2 puhtausluokassa alle 5,0 g/m<sup>2</sup>. Rakennuksen puhtausluokka ei tutkimuksen yhteydessä saatu selvitettyä, mutta kyseinen pölykertymä alittaa molempien puhtausluokkien asettamat raja-arvot.

Kuva 28, Lepohuoneen 117 IV-kanavan pölynkertymä. Kuvassa vertailupinta näkyy puhdistettuna putken oikeassa alareunassa

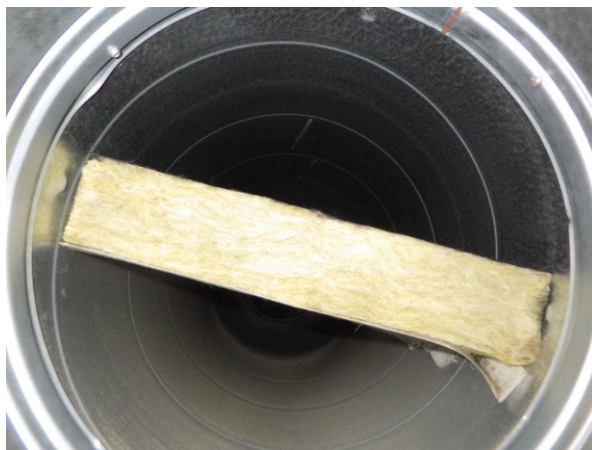
Lepohuoneen 117 tuloilman haarakanavasta löytyi tutkimuksen yhteydessä pinnoitettu villalevy (Kuva 29), joka oli todella tiukasti kiinni kanavan sisällä. Levy poistettiin kanavasta. Villa levyssä oli runsaasti tummuneita kohtia etenkin tulopuolella ilmavirran liikesuunnasta tarkasteltuna (Kuva 30).

Kuva 29, Tuloilmakanavassa ollut villalevy

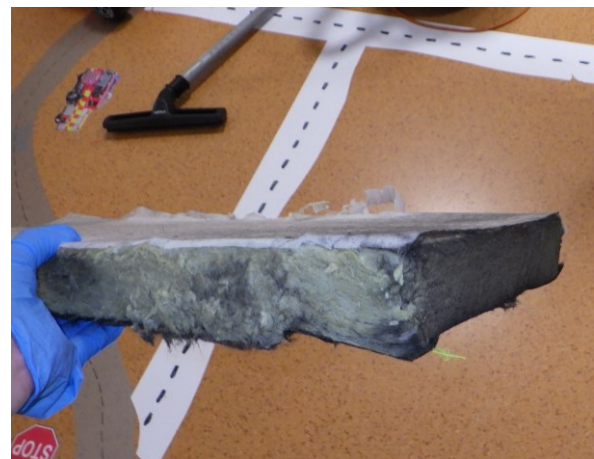
Kuva 30, Kanavassa ollut villalevy oli tummunut

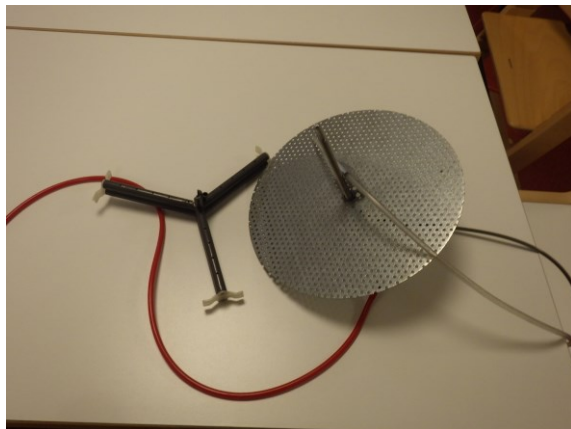
Tuloilman päätelaitteiden tasauslaatikkoja tukittaessa havaittiin, että merkittävä osa tuloilman päätelaitteeseen tulevissa haarakanavissa olevista virtauksen säätöventtiileistä oli vaurioitunut (Kuva 31). Vaurioituneet säätöventtiilit ovat hajonneet muovisen keskitysosan liitoksesta ja osassa pelti tippuneena kanavan sisälle. Vaurioituneet säätöventtiilit eivät nyt toimi niille suunnitellulla tavalla.

Kuva 31, Tyypillisesti vaurioitunut virtauksen-säätöventtiili

Tuloilman päätelaitteiden tasauslaatikkoja tukittaessa havaittiin, että merkittävä osa tuloilman päätelaitteeseen tulevissa haarakanavissa olevista virtauksen säätöventtiileistä oli vaurioitunut. Vaurioituneet ilmansäätöventtiilit suositellaan purettavan ja uusittavan. Lisäksi suositellaan koko järjestelmään tehtävää ilmavirtauksien säätöä ja tasapainotusta.

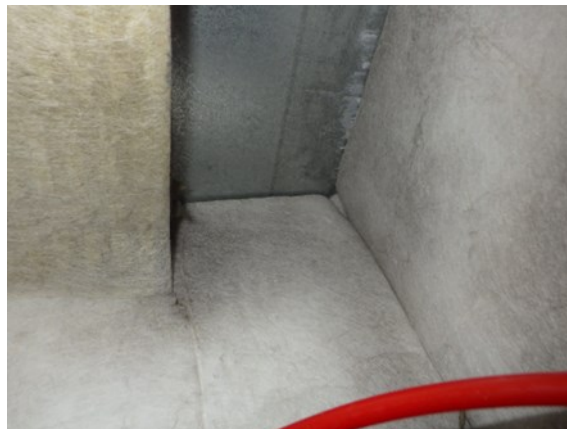
Tuloilman päätelaitteiden koteloissa oli sisäpuoleinen eristys. Eristykset olivat puutteellisia ja eristelevyjen pinnassa oli tummentumia (Kuva 32).

Kuva 32, Tuloilmakotelin eristeitä puuttuu ja levyt ovat tummuneet

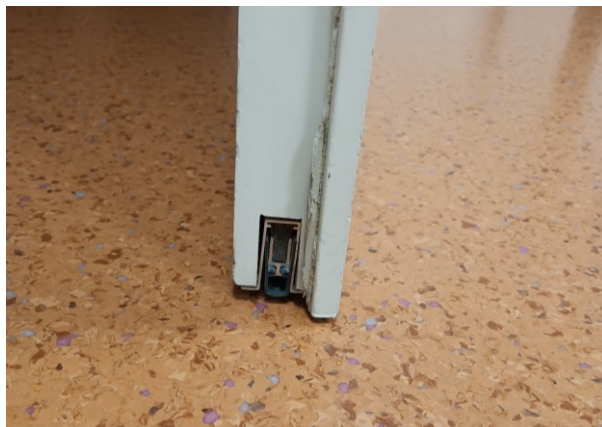
Tutkimuksen yhteydessä rakennuksen käyttäjät kertoivat Lepohuoneen 117 oven ottavan toisinaan kiinni lattiaan ovea aukaistessa. Käyttäjät epäilivät lattian turpoavan ja olevan kiero kyseisessä kohdassa tiettyinä aikoina. Lattian korkoeroa tutkittiin linjalaserin ja mitan avulla. Tutkimusten yhteydessä lattiassa ei havaittu merkittäviä korkoeroja. Tutkimuksessa oven ”laahaamis” äänen aiheuttajaksi paikallistettiin oven alla toisinaan jumittava tulipalon rajoittamiseen tarkoitettu suojalaite/-lista (Kuva 33).

Kuva 33, Oven alareunassa oleva jumittava paloa rajoittava lista

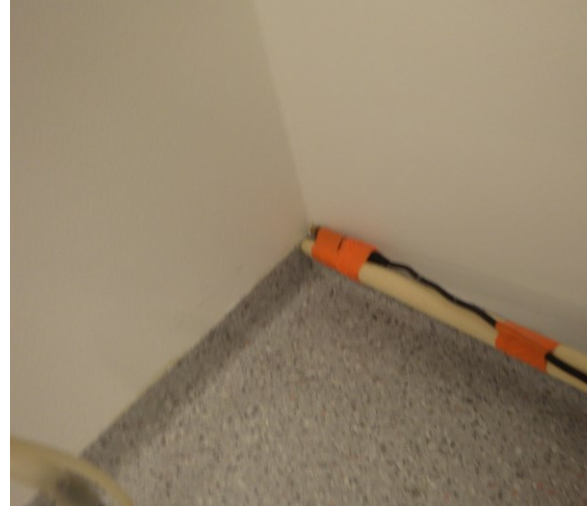
Kuva 35, MA1 merkittävä ilmavuoto nurkassa

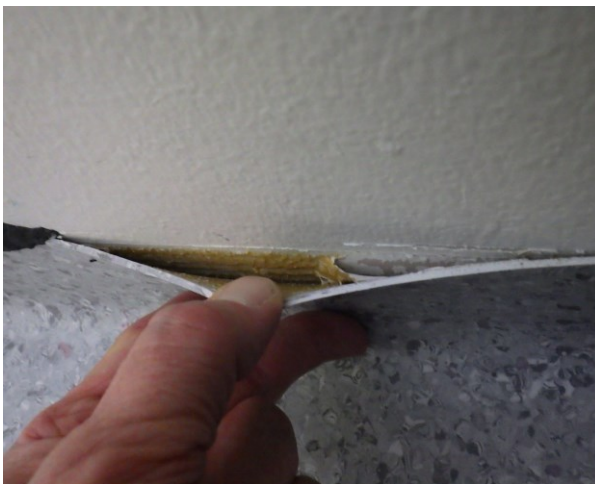
Kuva 36, Epätiivis lattiamaton liitos

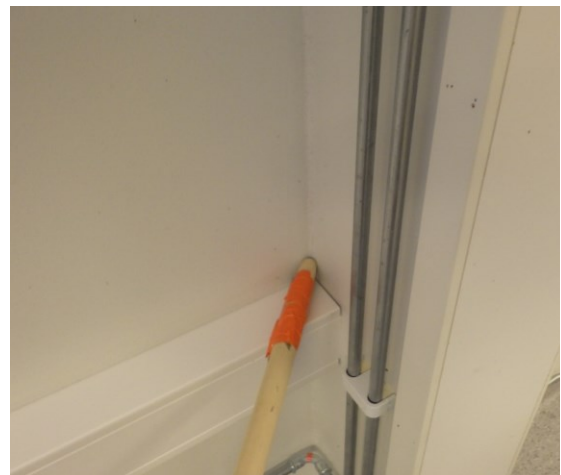
Lisäksi havaittiin vuotoja poistetun väliseinän kohdalla olevan seinäkoteloinnin liittymissä (Kuva 37). Merkkiainekaasu nousi seinäkoteloa pitkin lasketun alakaton tilaan.

Kuva 37, MA1 ilmavuoto seinäkoteloinnissa

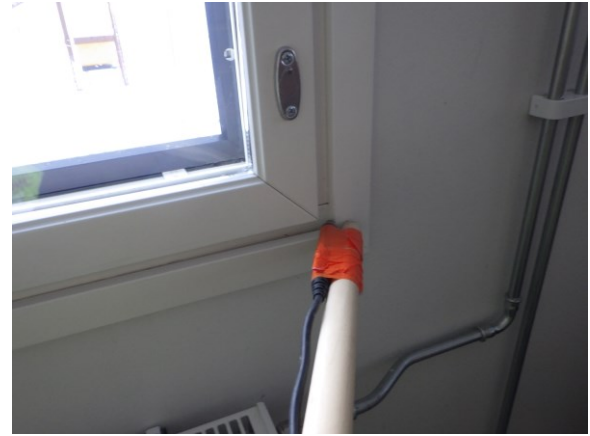
Merkkiainekokeessa MA2 havaittiin merkittäviä vuotoja alapohjan ja ulkoseinän välisissä rakenneliittymissä. Lisäksi havaittiin vuotoja ulkoseinän ja ikkunan välisissä liittymissä (Kuva 39).

Kuva 39, Ikkunan ja ulkoseinän välisessä liittymässä merkittävä ilmavuoto

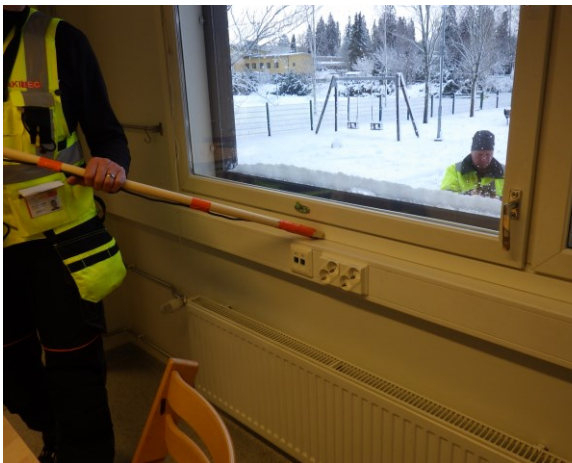
Merkkiainekokeessa MA3 havaittiin paikallisia vuotoja alapohjan ja ulkoseinän välisissä rakenneliittymissä. Lisäksi havaittiin vuotoja ulkoseinä-ikkuna liittymissä sekä kaapelikourun kiinnityksissä (Kuva 40 ja Kuva 41). Lattiamatto oli aistinvaraisesti paremmin kiinni ulkoseinässä, kuin merkkiainekokeiden MA1 ja MA2 kohdalla.

Kuva 40, Ilmavuoto ikkunaliittymässä

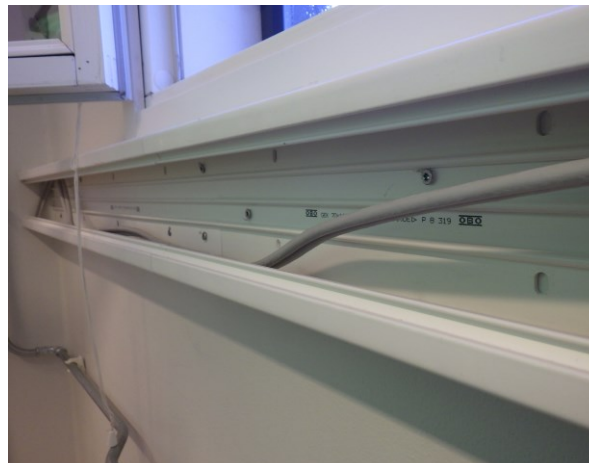
Kuva 41, Ilmavuotoja kaapelikourun kiinnikeruuvien alueella

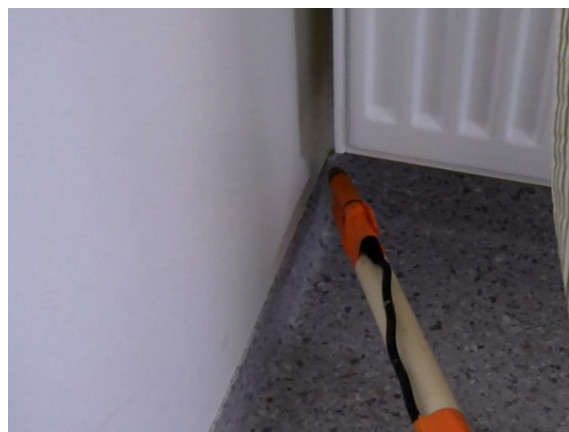
Merkkiainekokeessa MA4 havaittiin vuotoja alapohjan ja väliseinien välisissä rakenneliittymissä (Kuva 43). Käytävän 136 ja Eteinen 132 välillä on suurelementtien liitoskohta.

Kuva 43, Tyypillinen ilmapuotokohta nurkassa

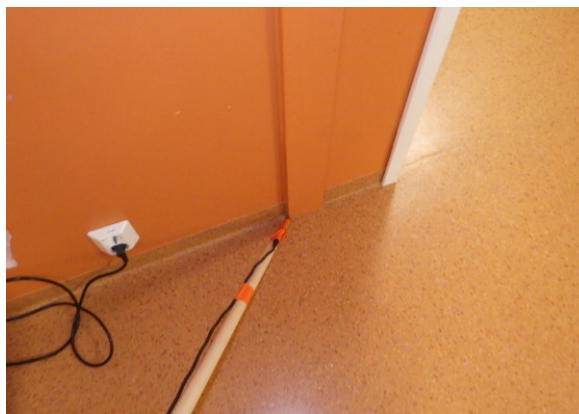
Merkkiainekokeessa MA5 havaittiin vuotoja alapohjan ja väliseinien välisissä rakenneliittymissä. Merkittävin vuoto oli Ryhmähuoneen 118 puolella elementtien liitosalueella (Kuva 45).

Kuva 45, Merkittävä ilmapuoto elementtien liitoskohdassa Ryhmähuoneen 118 puolella

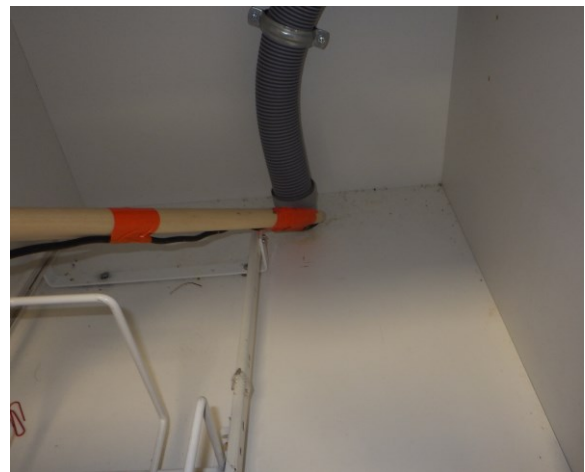
Merkkiainekokeessa MA7 havaittiin ilmavuotoja alapohjan ja väliseinien välisestä oviliittymästä sekä allaskaapin takana olevan viemäriäpiviennin läheisyydestä (Kuva 48).

Kuva 48, Ilmavuoto allaskaapin viemäriäpiviennin läheisyydessä

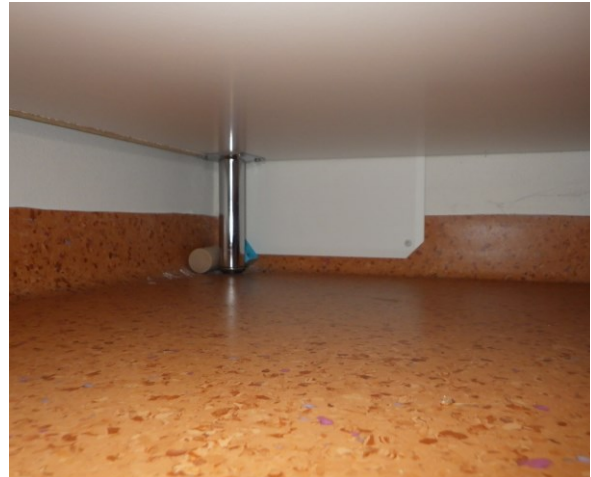
Merkkiainekokeessa MA8 havaittiin ilmavuotoja alapohjan ja väliseinien sekä ulkoseinän välisten nurkkien liittymissä. Merkittävä ilmavuoto havaittiin myös ilmalämpöpumpun alle tehdyn tutkimusluukun läheisyydestä (Kuva 50).

Kuva 50, Merkittävä ilmavuoto tutkimusluukun läheisyydessä

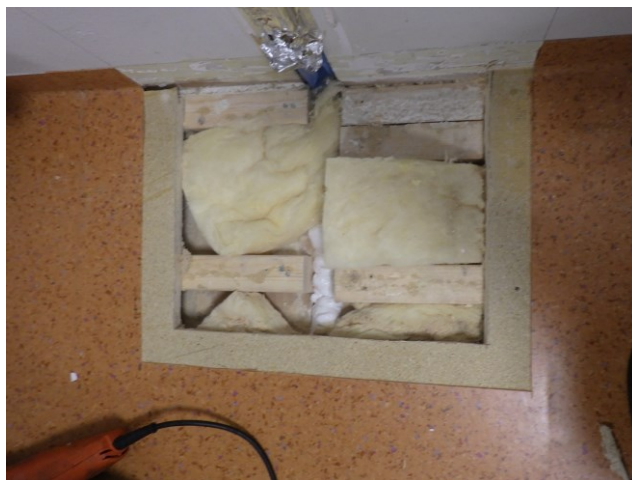
Kuva 51, Eristevilloja ei ole asennettu rakenteeseen tiiviisti

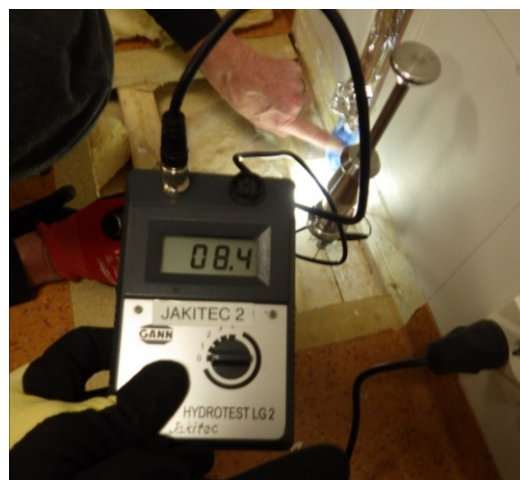
Lattialastulevyn ja ilmansulkupaperin välissä olevasta koolauspuusta mitattiin rakennekosteutta piikkimenetelmällä. Puun pintalämpötila oli mittaushetkellä 17,3 °C ja painokosteusprosentti 8,4 %, joiden perusteella puu oli täysin kuiva (Kuva 52).

Kuva 52, Koolauspuun painokosteusprosentti

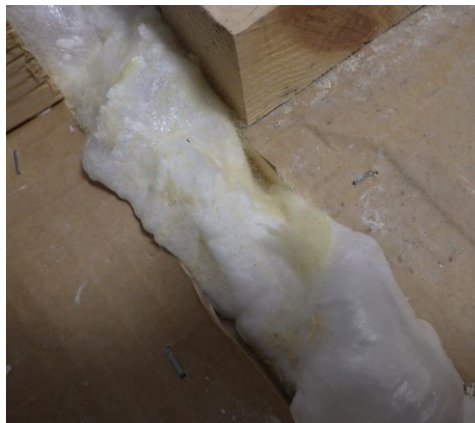
Alapohjarakenteessa olevia ilmansulkukalvoja ei ole teipattu tiiviisti lattian runkorakenteisiin (Kuva 53). Kiinnityksessä on käytetty ainoastaan niittejä. Ilmansulkupaperin alapuolella oleva mineraalivillaeriste ei ole kauttaaltaan kiinni ilmansulkupaperissa, jolloin näiden väliin jää ilmatilaa. Kyseisen ilmatilan kautta eristetilassa liikkuvalla ilmalla on mahdollisuus päästä siirtymään epätiivien ilmansulkusaumojen kautta elementtien väliseen tilaan ja sitä kautta myös huoneilmaan.

Alapohjaelementtien välisen sauman korjauksessa käytetty uretaanivaahtoa on pursunnut asennusvaiheessa hallitsemattomasti ja epätasaisesti sauman sisäpuolelle (Kuva 53). Kyseisessä kohdassa rakenteen korjaus on toteutettu WSP:n tekemän korjaussuunnitelman A mukaan.

Kuva 53, Uretaani eristys on pursunnut raosta hal-  
litsemattomasti vapaaseen tilaan

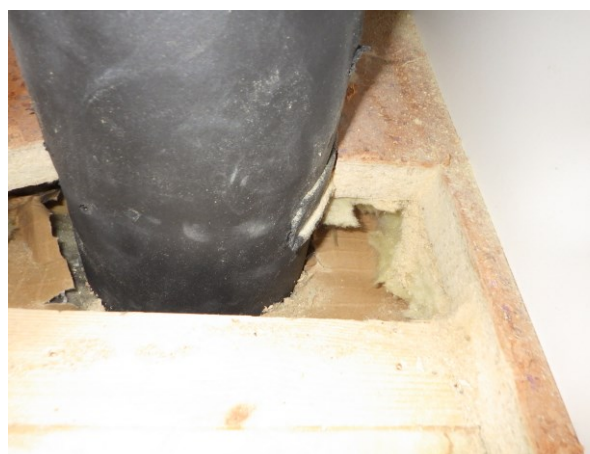
Rakenneavauksesta RA2 havaittiin aistinvaraisesti värimuutoksia läpiviennin läheisyydessä olevista mineraalivillaeristeistä. Mineraalivillaeristeet olivat tummuneet ja niistä otettiin mik-robinäytteitä 2 kpl, joista saadut tulokset esitetään myöhemmin tässä kappaleessa.

Kuva 57, Ilmansulkupaperin ja läpivientiputken väliä ei ole tiivistetty

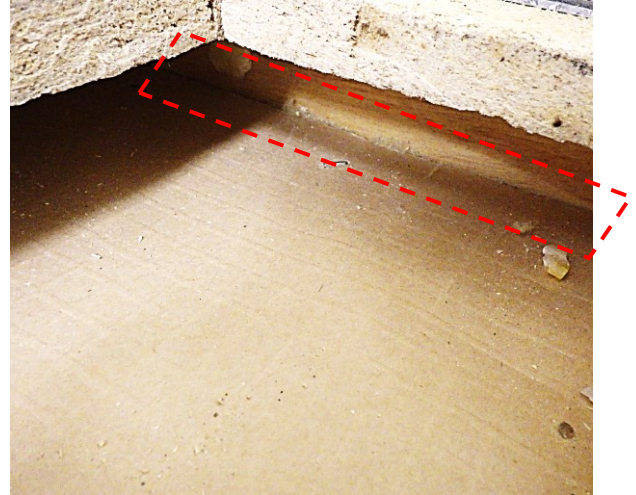
Alapohjarakenteessa olevia ilmansulkukalvoa ei ole teipattu tiiviisti lattian runkorakenteisiin. Kiinnityksessä on käytetty ainoastaan niittejä (Kuva 59).

Kuva 59, Alapohjarakenteen ilmansulkuperin liitoksia ei ole tiivistetty

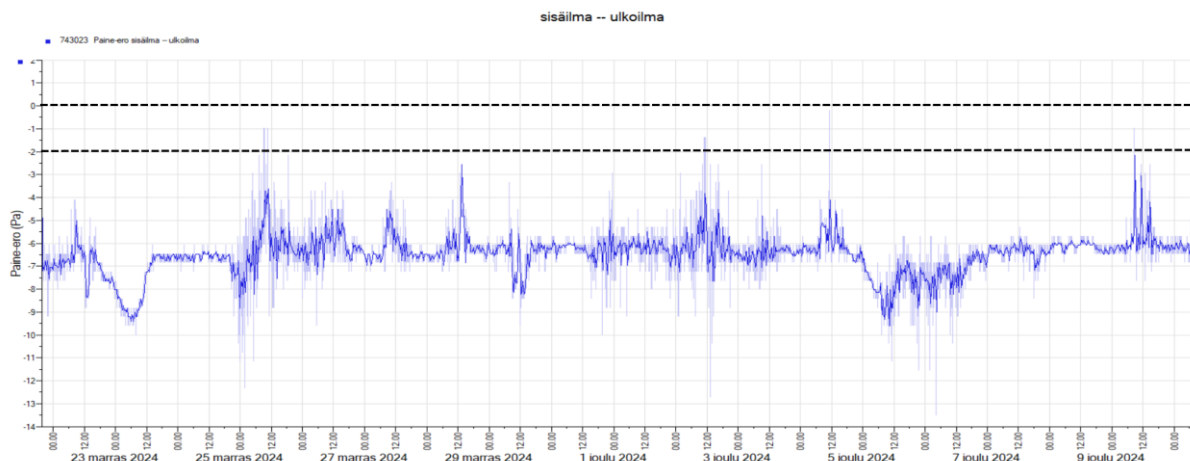
### Tallentava paine-eromittaus TPE1, Lepohuone 117

Mittauksen TPE1 perustella, Lepohuoneen 117 paine-ero ulkovaipan yli vaihtelee mittausajankohtana noin -13,5...-0,2 Pa välillä. Tila on koko ajan alipaineinen ulkoilmaan nähden keskiarvon ollessa noin -6,5 Pa ja keskihajonnan noin 1,0 Pa. Koneellisella tulo- ja poistoilmalla varustetussa rakennuksessa alipaine on liian voimakas. Ohjeellinen arvo on 0...-2 Pa. Mittauskäyrässä näkyvät ”piikit” aiheutuvat tilan oven avaamisesta ja sulkemisesta tai ulkona olevasta puuskittaisesta tuulesta.

Lepohuoneen 117 paine-ero on keskimäärin noin -6,5 Pa, kun koneellisella tulo- ja poistoilmalla varustetussa rakennuksessa ohjeellinen tavoitearvo on 0...-2 Pa. Rakennuksen kosteusteknisen toimivuuden varmistamiseksi tilojen tulisi olla hiukan alipaineisia, jolloin ilma pyrkii rakenteista sisäänpäin. Paine-erojen pyrkiessä tasoittumaan, tilat ottavat korvausilmaa rakenteiden epäjatkuvuuskohtien kautta, jolloin näiden kautta sisäilmaan kulkeutuu erilaisia epäpuhtauksia ja eristepölyä lämmöneristetilojen kautta. Ohjeellisella paine-erolla epäpuhtauksien kulkeutuminen on minimoitua. Tilassa olevan liian voimakkaan alipaineen seurauksena tiloihin pääsee kulkeutumaan erilaisia epäpuhtauksia ja eristepölyä lämmöneristetiloihin merkittävästi normaalia enemmän.

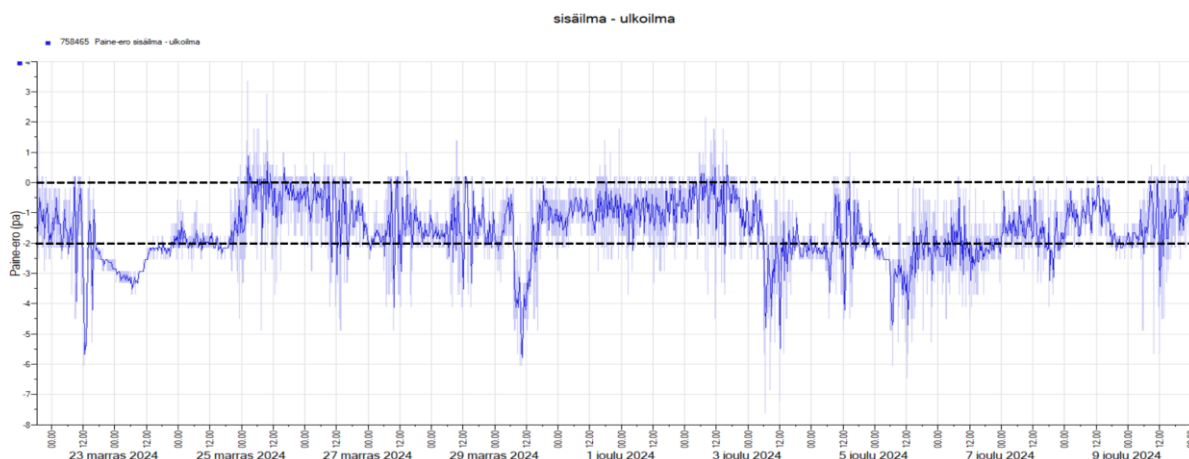
### Tallentava paine-eromittaus TPE2, Lepohuone 124

Mittauksen TPE2 perustella, paine-ero ulkovaipan yli tilassa Lepohuone 124 vaihtelee mittausajankohtana noin -7,6...+3,3 Pa välillä. Tila ei ole koko aikaa alipaineinen ulkoilmaan nähden keskiarvon ollessa noin -1,6 Pa ja keskihajonnan noin 1,17 Pa. Koneellisella tulo- ja poistoilmalla varustetussa rakennuksessa huoneen painesuhde on pääasiallisesti hyvin lähellä ohjeellista arvoa, huoneen olessa kuitenkin ajoittain ylipaineinen. Ohjeellinen arvo on 0...-2 Pa. Mittauskäyrässä näkyvät ”piikit” aiheutuvat tilan oven avaamisesta ja sulkemisesta tai ulkona olevasta puuskittaisesta tuulesta.
