## MAASTOTARKASTUS, KIINTEISTÖT 505-409-5-1243/2 JA 505-409-5-1625, MÄNTSÄLÄ HAKKARINOJAN ALUE

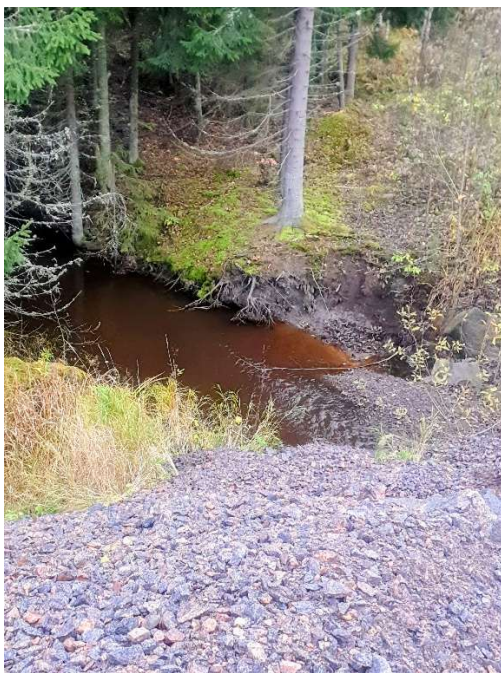
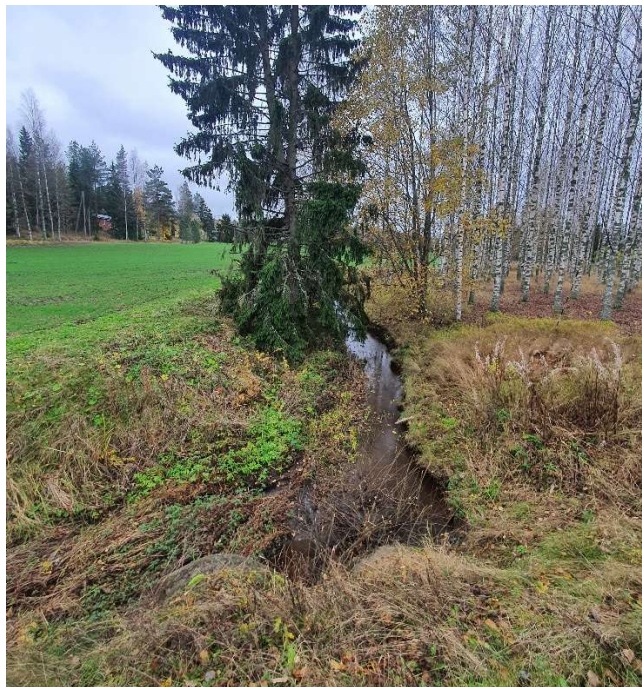
Maastokäynnin ajankohtana vedenpinnan arvioitiin olevan normaalilla tasolla. Merkkejä tulvimisesta tai poikkeuksellisen alhaisesta veden pinnasta ei tehty. Otsikossa mainittujen kiinteistöjen alueella puron leveys vaihteli 0,8- 2,0 metrin välillä. Veden virtaus oli jatkuvaa ja syvyys oli silmämääräisesti arvioituna 10-30 senttimetriä, jopa enemmänkin. Viitteitä siitä, että Hakkarinoja kuivuisi noron tavoin säännöllisesti, ei havaittu.

Kuvat 2-3. Oikealla kuva kohdasta, jossa puro alittaa maankaatopaikalle menevän tien. Kuvasta voi havaita puron virtauksen. Vasen kuva kohdealueen eteläpuolen peltoaukealta, jossa puron leveys vaihtelee 0,8 ja 1,3 metrin välillä.

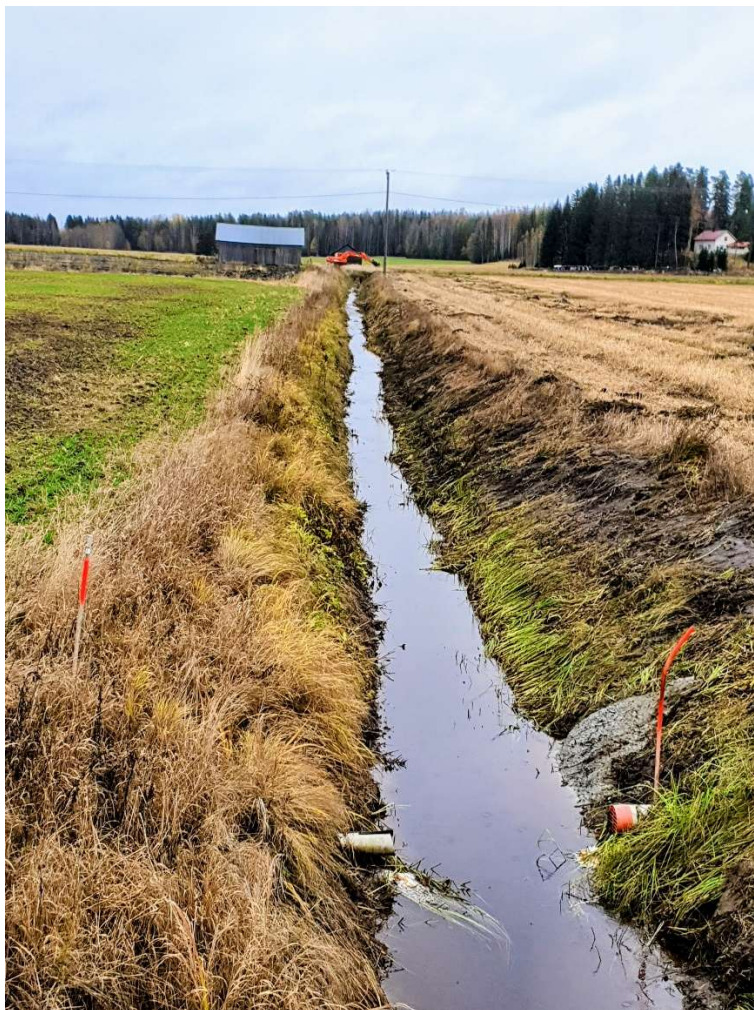
Puron luonnontilaa arvioitaessa keskeisiä ovat kohdealueen pohjois- ja eteläpuolella olevat peltoaukeat. Pohjoispuolella purouomaa on kaikesta päättäen oikaistu mekaanisesti. Samalla puroon on johdettu peltoaukean salaojaputkien vedet, eli puro toimii ojituksen vastaanottokanavana. Huomattava on niin ikään, että pellon ja puron väliin jäävä suojakaista on kapea, jopa lähes olematon. Ei ole tiedossa, onko ko. alueelta otettu vesinäytteitä, mutta on arvioitavissa, että erityisesti pintavalunta pelloilta puroon vaikuttaa veden laatuun. Tilanne kohdekiinteistöjen eteläpuolella on vastaavanlainen, tosin siellä puron uoma noudattelee ainakin osittain luonnontilaista uomaansa. Myös täällä pellon ja ojan väliset suojakaistat ovat todella kapeita.

Kuva 4. Hakkarinoja kuvattuna kohdealueen pohjoispuolen peltoaukealta. Etualalla näkyy kaksi salaojaputkea, joista virtaa vesi ojaan. Kuvasta on niin ikään havainnoitavissa pellon ja ojan välinen hyvin kapea suojavyöhyke.
