**Amer-yhtymä Oyj**

**Tupakkatehdas**

**Amerintie 1, Hyrylä**

**Maaperän haitta-ainetutkimus**

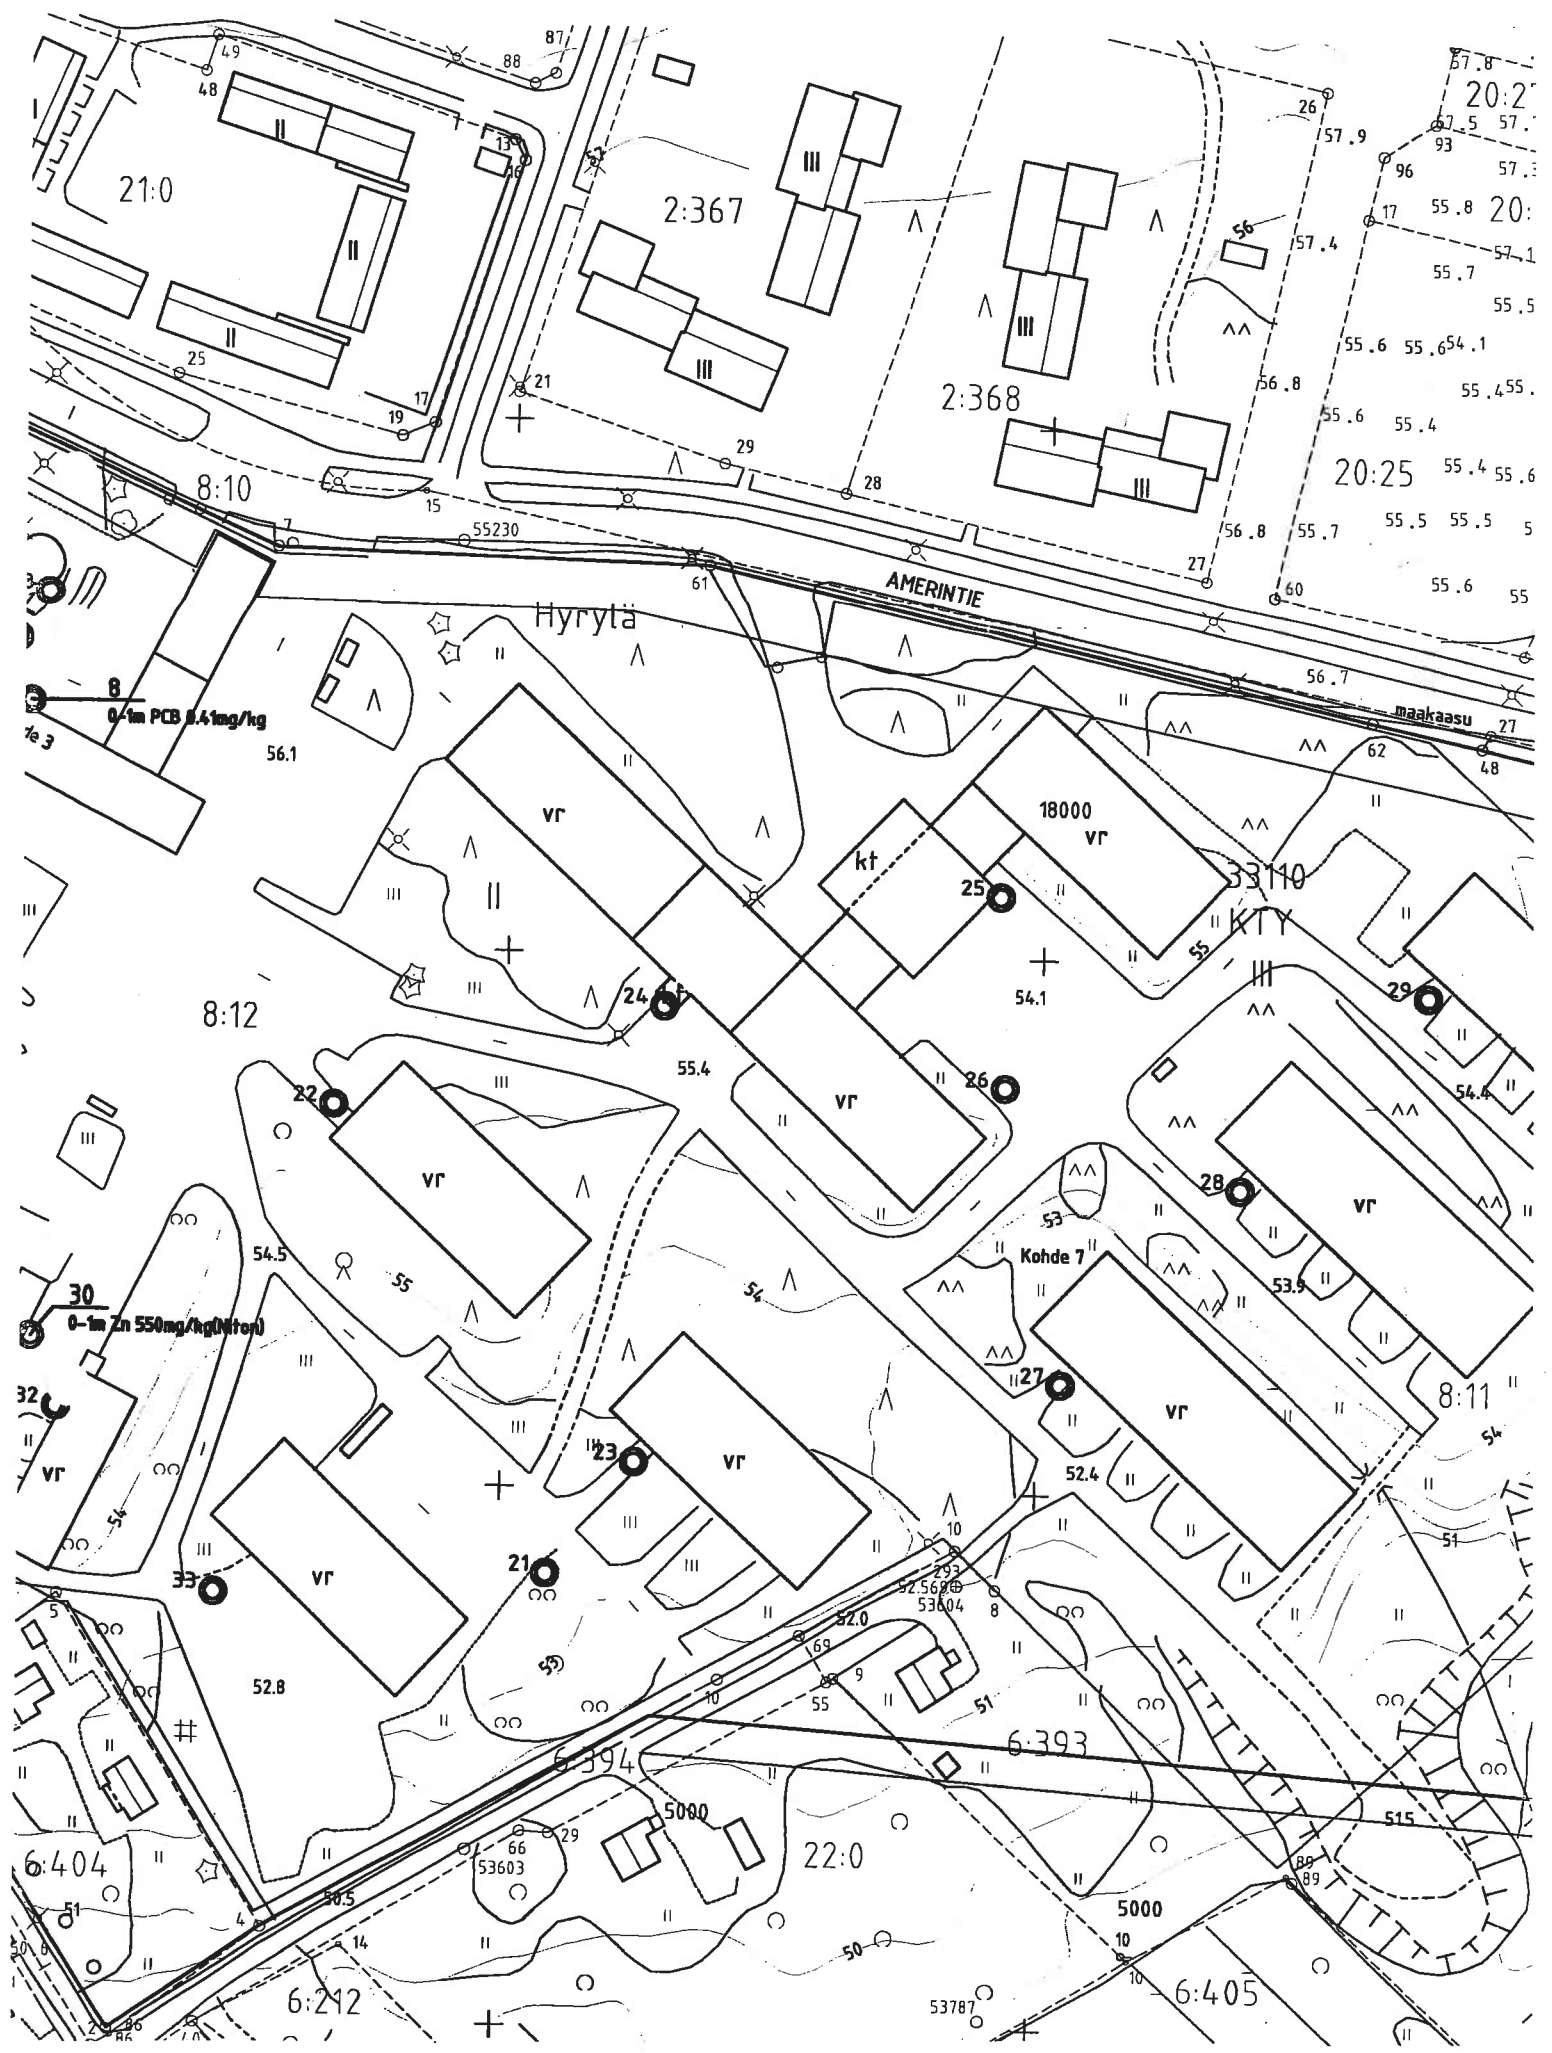
**PIIRUSTUKSET**  
**YMP\_19216\_13 Tutkimuskartta**

Tutkimukset tehtiin 13.-15.9.2004. Näytteitä otettiin yhteensä 106 kpl 33 tutkimuspisteestä (P1-P33). Neljä tutkimuspistettä (P1-P3 ja P15) tehtiin lattian läpi siten, että lattia läpäistiin ensin timanttikoralla ja näytteet otettiin pintamaasta käsikairalla. Muista tutkimuspisteistä näytteet otettiin porakoneella.

Tutkimuspisteiden sijainnit on esitetty piirustuksessa YMP.19789\_1. Näytteenoton yhteydessä tehdyt havainnot on esitetty yhteenvedotaulukossa liitteessä 3.
