# TUTKIMUSSELOSTUS

## SISÄILMA-, RAKENNE- JA KOSTEUSTEKNINEN KUNTOTUTKIMUS

Notkokuiston päiväkot, vanha osa

19.12.2024

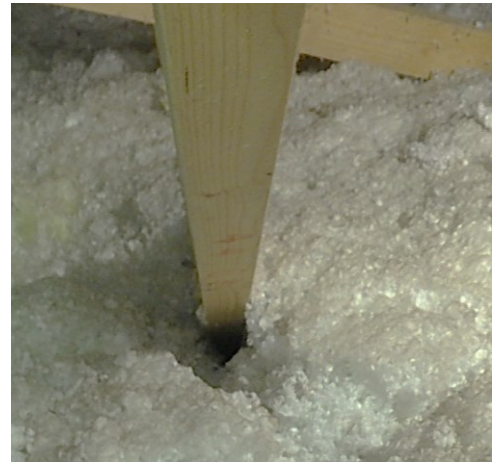
Puhalluseriste on painunut kattoristikoiden alapintojen alapuolelta. Kattotuolin alapintaan on syntynyt tämän seurauksena kanava, jota pitkin kylmä ilma pääsee kulkemaan eristyksen ohi ja syvälle rakenteeseen, aiheuttaen paikallisia lämpötila- ja kosteuspoikkeamia (Kuva 22). Tutkimuksessa osassa näistä kohdista oli havaittavissa eristekerroksen alapinnassa oleva höyrinsulkukalvo.

Kuva 22, Kattoristikon alapuolella olevaan eristetilään syntynyt ilmakehä

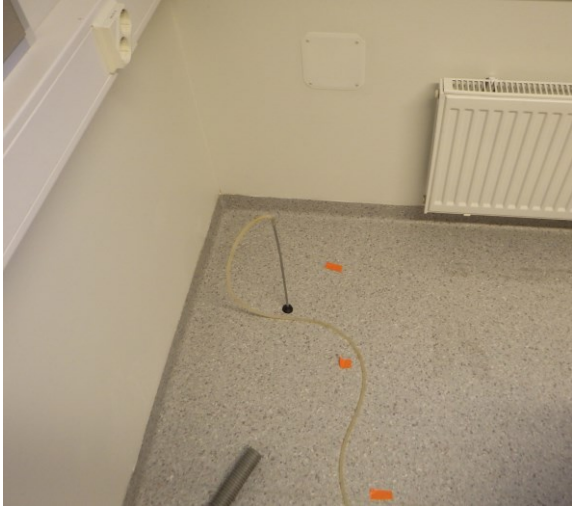
Merkkiainekoe MA1 tehtiin Toimistohuoneen 135 alapohjan ylempään 50 mm lämmöneristetilaa (Kuva 34), laskemalla merkkiainekaasu rakenteeseen huoneistosta päin. Vaipan yli mitattu sisäilman paine-ero ulkoilmaan oli merkkiainekokeen aikana  $-6,3 \dots -12,3$  Pa.

Kuva 34, MA1 merkkiainekaasu laskettu ylempään eristetilaan

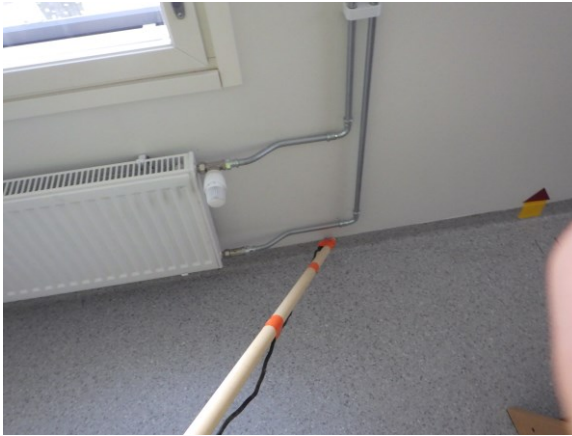
Merkkiainekoe MA2 tehtiin Toimistohuoneen 135 ulkoseinään, laskemalla merkkiainekaasu ulkoseinärakenteen eristekerrokseen ulkoapäin (Kuva 38). Vaipan yli mitattu sisäilman paine-ero ulkoilmaan oli merkkiainekokeen aikana -5,9...-10,7 Pa.

Kuva 38, Merkkiainekeasu laskettiin ulkoseinän eristetilaan ulkopuolelta kuvassa arvioita esitetyltä alueelta

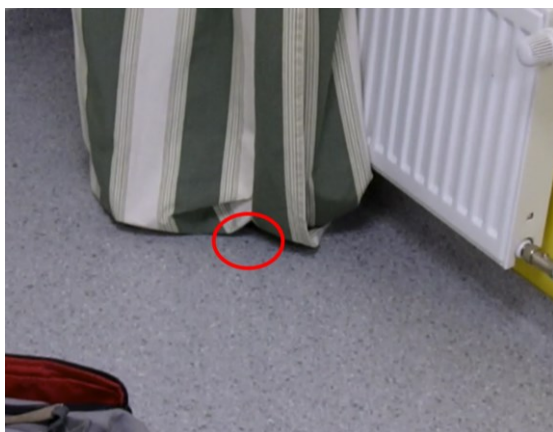
Merkkiainekoe MA4 tehtiin Käytävälle 136, laskemalla merkkiainekaasu alapohjarakenteen alempaan eristekerrokseen sisältäpäin (Kuva 42). Vaipan yli mitattu sisäilman paine-ero ulkoilmaan oli merkkiainekokeen aikana -8,4...-10,6 Pa.

Kuva 42, MA4 Merkkiainekaasu laskettiin punaisella ympäröidystä kohdasta.

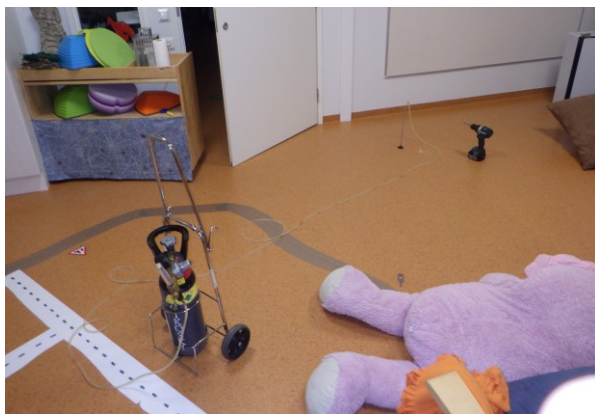
Merkkiainekoe MA5 tehtiin Lepohuoneeseen 117, laskemalla merkkiainekaasu alapohjarakenteen ylempään eristekerrokseen sisältäpäin (Kuva 44). Vaipan yli mitattu sisäilman paine-ero ulkoilmaan merkkiainekokeen aikana oli TinyTag paine-eromittarilla mitattuna -6...-7 Pa.

Kuva 44, Merkkiaine laskettiin ylempään eristekerrokseen

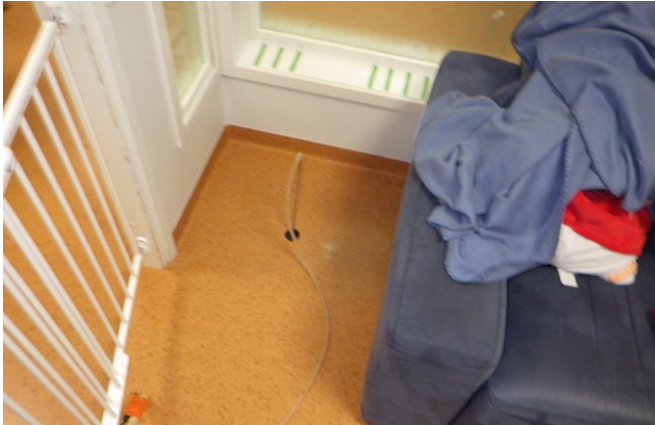
Merkkiainekoe MA6 tehtiin Pienryhmähuoneeseen 119, laskemalla merkkiainekaasu alapohjarakenteen ylemmään eristekerrokseen sisältäpäin (Kuva 46). Vaipan yli mitattu sisäilman paine-ero ulkoilmaan oli TinyTag paine-eromittarilla mitattuna -7...-8 Pa.

Merkkiainekokeessa MA6 havaittiin vuotoja alapohjan ja väliseinien välisissä rakenneliittymissä sekä väliseinässä olevista ikkunaliittymistä.

Kuva 46, Merkkiaine laskettiin ylemmään eristekerrokseen

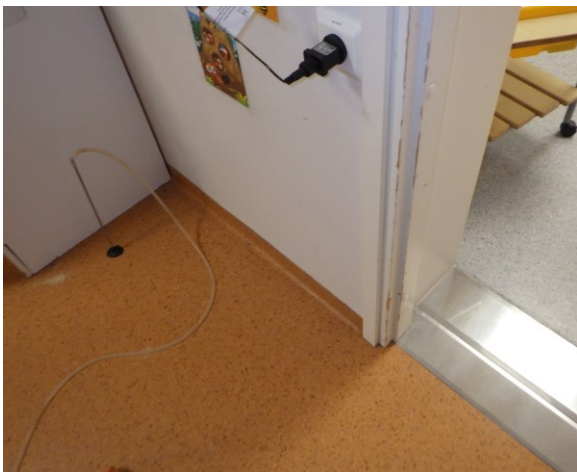
Merkkiainekoe MA7 tehtiin Ryhmähuoneeseen 118, laskemalla merkkiainekaasu alapohjarakenteen ylemmään eristekerrokseen sisältäpäin (Kuva 47). Vaipan yli mitattu sisäilman paine-ero ulkoilmaan oli TinyTag paine-eromittarilla mitattuna -8 Pa.

Kuva 47, Merkkiaine laskettiin ylemmään eristekerrokseen

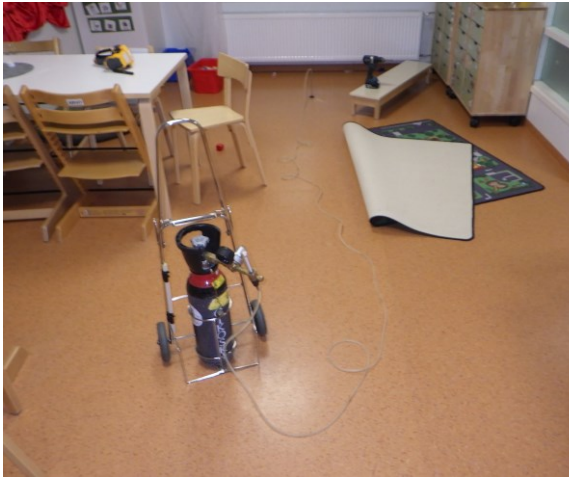
Merkkiainekoe MA8 tehtiin Ryhmähuoneeseen 118, laskemalla merkkiainekaasu alapohja-rakenteen alempaan eristekerrokseen sisältäpäin (Kuva 49). Vaipan yli mitattu sisäilman paine-ero ulkoilmaan oli TinyTag paine-eromittarilla mitattuna -7 Pa.

Kuva 49, Merkkiainekaasu laskettiin alempaan eristekerrokseen

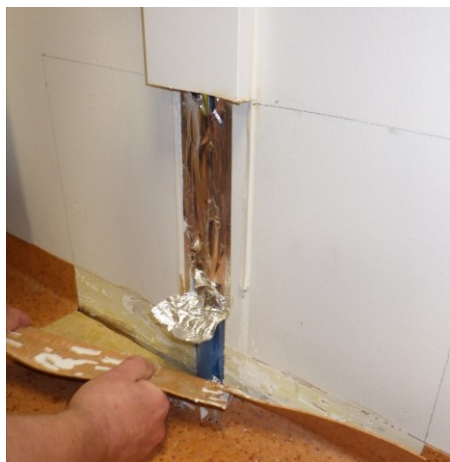
Ulkoseinäelementtien sisäpintaan on rakenneavauksen RA1 kohdalla asennettu alumiiniteippi tiivistämään elementtien välistä rakoa (Kuva 54). Liitoksen alapäässä alumiiniteippi ei ollut tiivistä kiinni seinärakenteissa.

Kuva 54, Alumiiniteipillä tehty sisä-  
puolen tiivistys on alareunasta vajaa

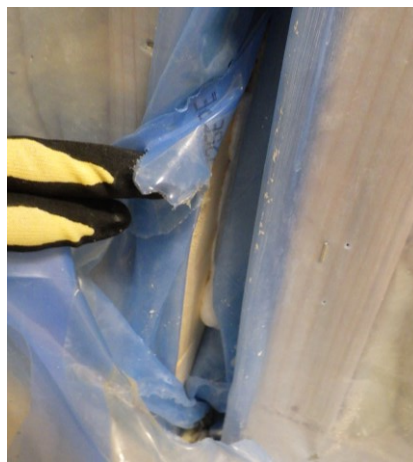
Ulkoseinien elementtisaumoissa olevia höyrynsulkukalvoja ei ole teipattu toisiinsa kiinni alkuperäisten- tai myöhemmin tehtyjen korjaussuunnitelmien mukaisesti (Kuva 55).

Ulkoseinäelementtien välisessä liitoksessa höyrynsulkukalvo on epäjatkua ja epätiivis (Kuva 55). Kyseisessä kohdassa höyrynsulkukalvoja ei ole teipattu alkuperäisen suunnitelman eikä myöskään WSP:n tekemän korjaussuunnitelman mukaan tiiviisti toisiinsa kiinni. Höyrynsulkukalvoja ei ole myöskään rullattu kunnolla, vaan ne on ainoastaan työnnetty elementtien väliseen tilaan. Kalvossa oli myös repeämiä.

Höyrynsulkukalvon ulkopuolelle on rakennetta korjattaessa asennettu uretaanivaahdot. Rakenneavauksen kohdalla uretaanivaahdon pinta oli noin 50 mm syvällä rakenteen sisäpinnasta mitattuna. Rakenteeseen jää vajaan vaahdotuksen takia ilmatila, jonka kautta eristetiloissa oleva ilma pääsee tunkeutumaan huonetilaan. WSP:n tekemien korjausrakennesuunnitelmien mukaan uretaanivaahdon olisi tullut täyttää elementtien välinen sauma rakenteen sisäpinnassa olevaan höyrynsulkukalvoon asti.

Kuva 55, Seinän kohdalla elementtisaumojen höyrynsul-  
kuja ei ole teipattu ja rullattu tiiviisti kiinni toisiinsa

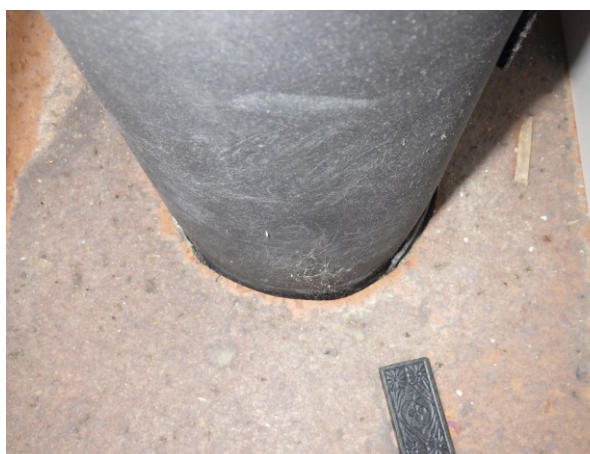
Rakenneavaus RA2 tehtiin tilan nurkassa sijaitsevan koteloinnin sisäpuolelle olevaan alapohjarakenteeseen. Nurkassa olevassa koteloinnissa on ala- ja yläpohjan läpi kulkeva ~110 mm tuuletusputki, joka on eristetty Armaflex-eristeellä. Tuuletusputken ja lattian välissä oli rako (Kuva 56). Tutkimusajankohtana aistinvaraisessa tarkastelussa läpiviennin kohdalla tuntui selvä ilman virtaus eristetilan ilmatilasta huoneilmaa kohti.

Kuva 56, Tilan 117 nurkassa olevan tuuletusputken läpivienti

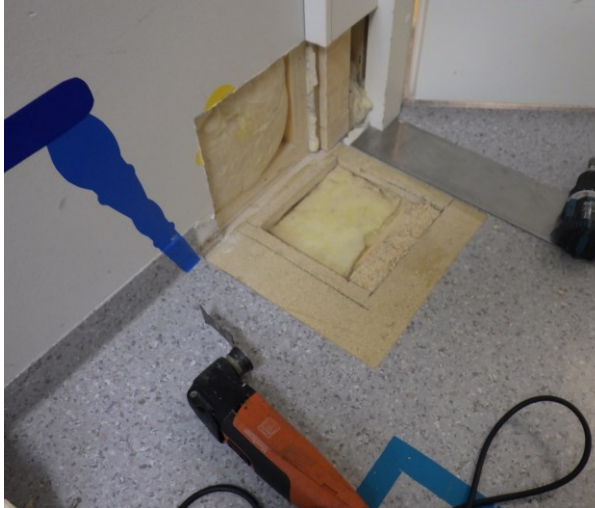
Elementin päädyssä väliseinän runkotalppien väli on tiivistetty uretaani vaahdolla (Kuva 58). Väliseinien välisessä elementtisaumassa eristys oli puutteellinen. Aistinvaraisesti tarkasteltuna elementtisaumassa tuntui selvä ilmanvirtaus.

Käytävien kohdalla alapohjan elementtisauma on peitetty peltilistalla (Kuva 58).

Kuva 58, Rakennavaus RA3 sijaitsee elementtien välisessä kulmassa

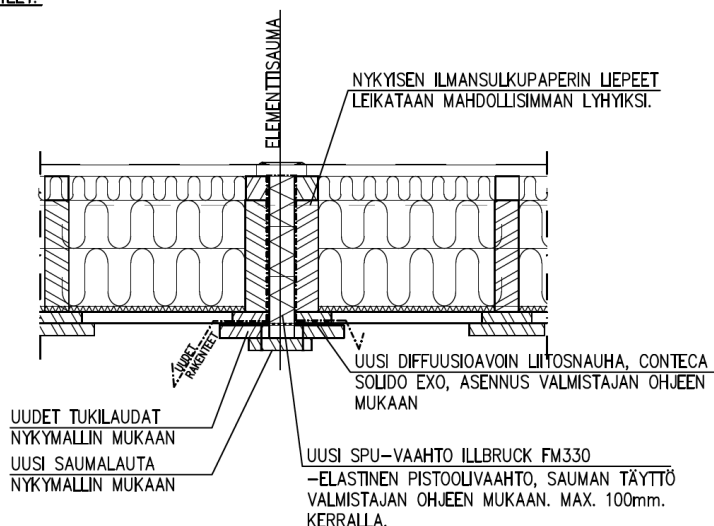
Alapohjan rakenneavauksesta RA1 havaittiin, että olemassa oleva rakenne ei ole vastannut lähtötietoina saaduissa WSP:n korjaussuunnitelmissa ollutta rakennetta, jonka seurauksena tiivistys ei toimi sille suunnitellulla tavalla. WSP:n urakkalaskentaa varten tekemissä korjausrakennedetaljeissa (Kuva 61) elementtien välisissä alapohjarakenteen liitoksissa eristevilla olisi tullut poistaa sauman alueelta lastulevyn alapintaan asti ja syntynyt tila olisi tullut täyttää

elastisella vaahdolla (Illbruck FM330). Korjausrakennedetaljissa (Kuva 61) koolaukset on piirretty kantavien runkopalkkien suuntaisiksi, jolloin oikein suoritettulla asennuksella ja kyseisellä vaahdotuksella rakenne olisi saatu eristettyä ja tiivistettyä. Tutkimuksen perusteella olemassa olevassa rakenteessa koolaus kulkee kuitenkin poikittain kantaviin runkopalkkeihin nähden, eikä liitoksessa ole erillisiä runkopalkin suuntaisia koolauksia, jolloin uretaanivaahdon laajeneminen, tiivistyminen ja tarttuminen tapahtuu pehmeää villaeristettä vasten. Pehmeä villaeriste ei ole kuitenkaan riittävän vahva ja tukeva toimimaan uretaanin tiivistymisen ja tarttumisen edellyttämänä tukipintana, jonka seurauksena liitos jää epätiiviksi.

Tutkimushavaintojen perusteella rakenteen yläosassa vaahdotus on jäänyt kauttaaltaan puuttuvien tukipuiden ja asennusmenetelmien seurauksien merkittävästi vajaaksi. Tämän seurauksena rakenteeseen jää ilmatila, jonka kautta epäpuhtaalla ilmalla on mahdollisuus päästä tunkeutumaan huoneilmaan sisäpuolisissa rakenteissa olevien epäjatkuvuuskohtien kautta. Ilmatilassa liikkuva ilma pääsee myös huuhtelevaan alapohjarakenteiden yläpintoja, jonka seurauksena lattiapintojen lämpötila alenee ja ne tuntuvat kylminä vuodenaikoina muita lattiapintoja viileämmiltä.

Kuva 61, Vaihtoehto A, Detalji D1, Alapohjan elementtisauma keskialueella, WSP 2023

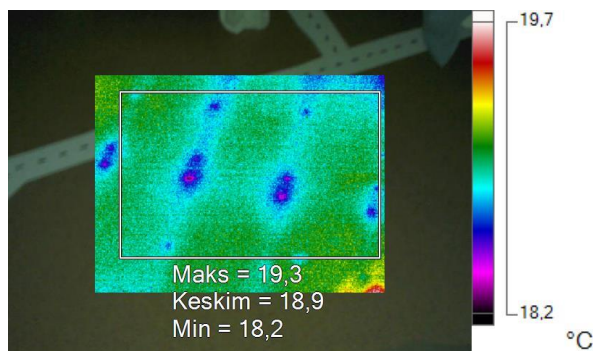
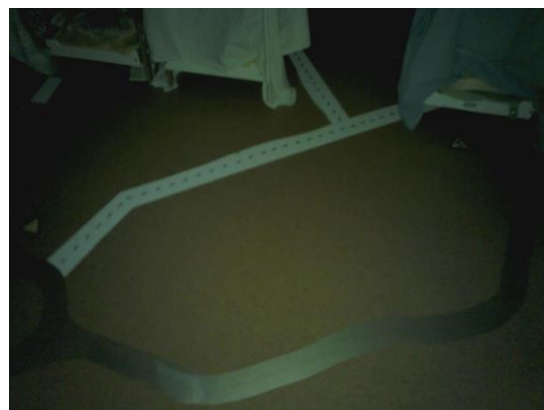
Kohde: Notkokuiston päiväkotia vanha osa  
Kuvausajankohta: 20.11.2024 12.42.46  
Kuvauskohde: L1

Lattiassa pintalämpötilapoikkeama

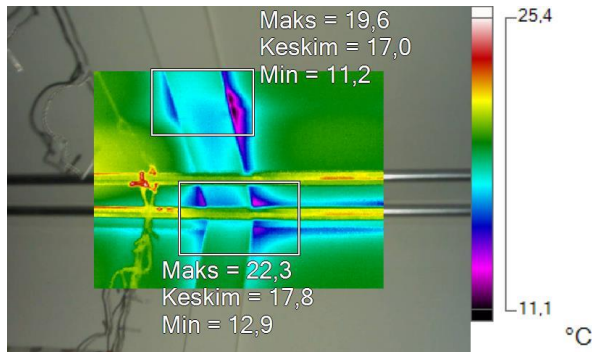
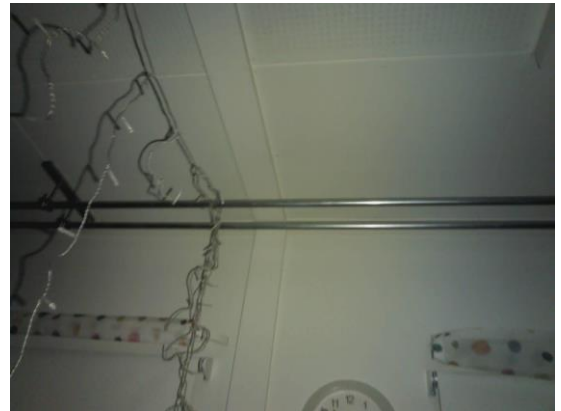
Kohde: Notkokuiston päiväkotia vanha osa  
Kuvausajankohta: 20.11.2024 12.43.44  
Kuvauskohde: L3

Ilmavuodot suurelementtien liittymässä, ulkoseinä-yläpohjaliittymässä ja yläpohjan liittymässä

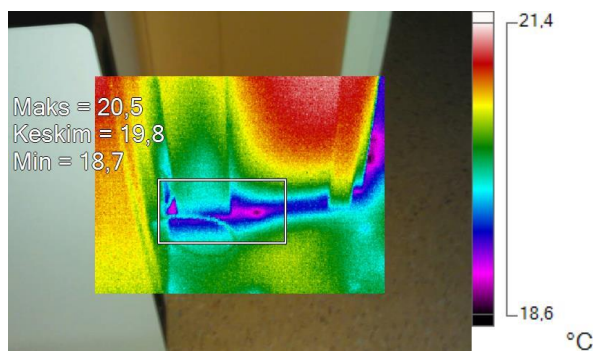
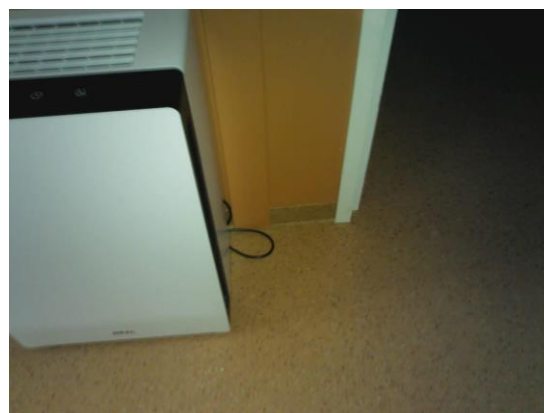
Kohde: Notkokuiston päiväkotia vanha osa  
Kuvausajankohta: 20.11.2024 12.45.17  
Kuvauskohde: L5

Ilmavuoto väliseinä-alapohjaliittymässä

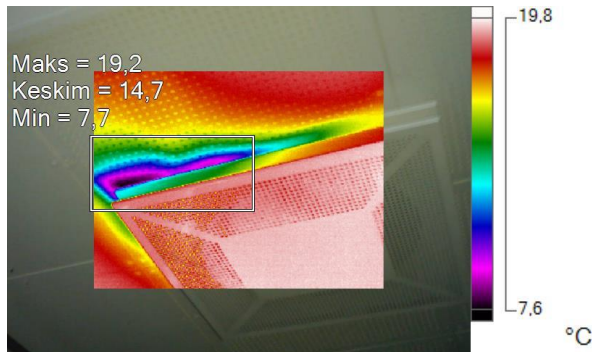
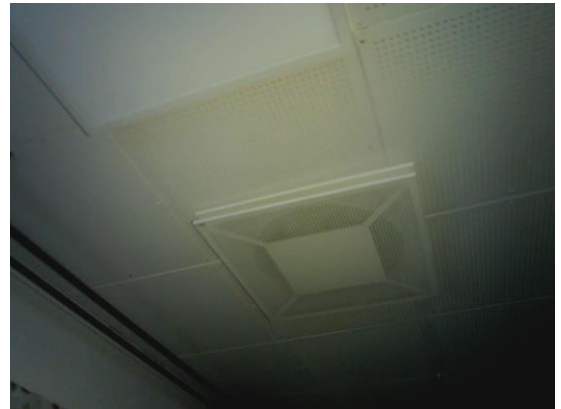
Kohde: Notkokuiston päiväkotia vanha osa  
Kuvausajankohta: 20.11.2024 12.46.53  
Kuvauskohde: L6

Ilmavuoto tuloilman päätelaitteen yläpuolella höyrynsulussa

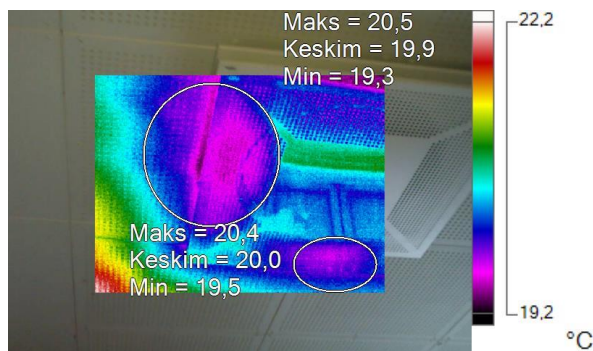
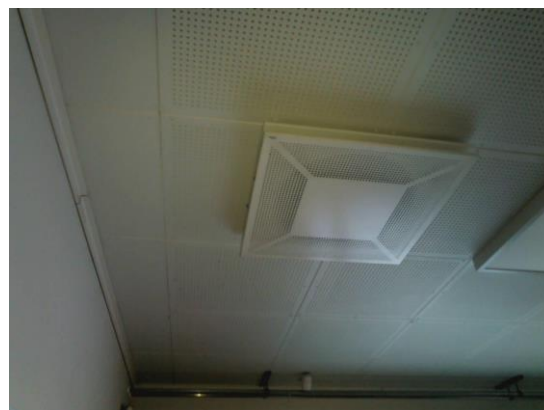
Kohde: Notkokuiston päiväkotia vanha osa  
Kuvausajankohta: 20.11.2024 12.47.55  
Kuvauskohde: L7

Ilmavuoto tuloilman päätelaitteen yläpuolella höyrynsulussa

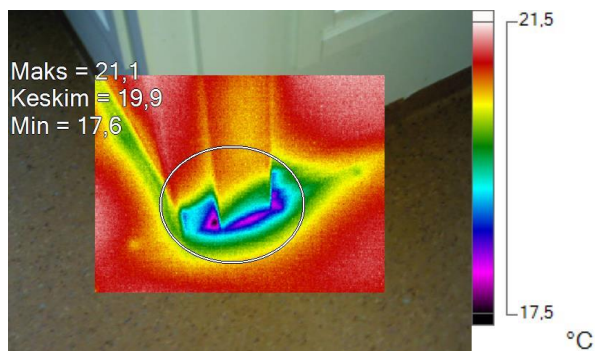
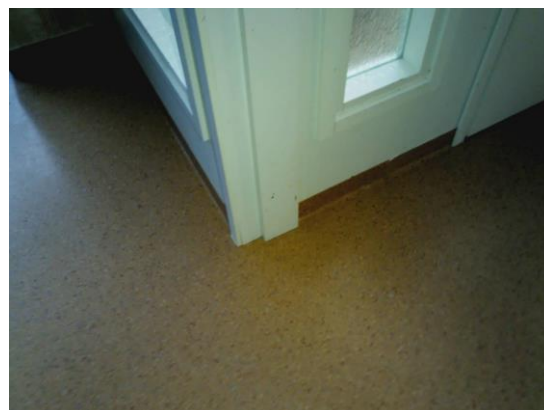
Kohde: Notkokuiston päiväkotia vanha osa  
Kuvausajankohta: 20.11.2024 12.50.12  
Kuvauskohde: L8

Ilmavuoto alapohjaväliseinäliittymässä

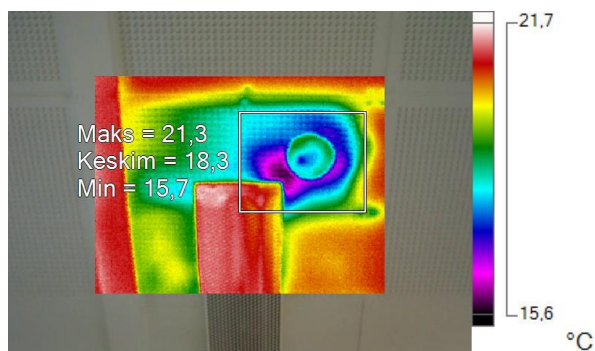
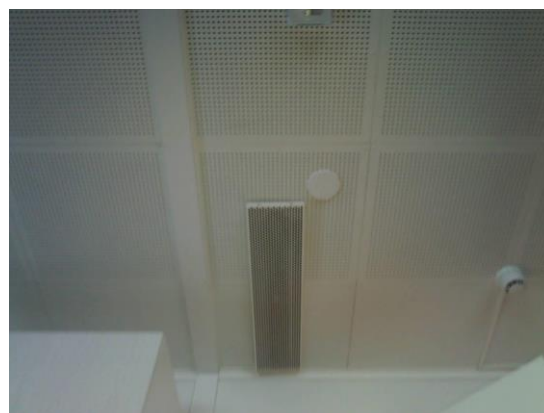
Kohde: Notkokuiston päiväkotia vanha osa  
Kuvausajankohta: 20.11.2024 12.57.05  
Kuvauskohde: L10

Ilmavuoto yläpohjan läpiviennin liittymässä

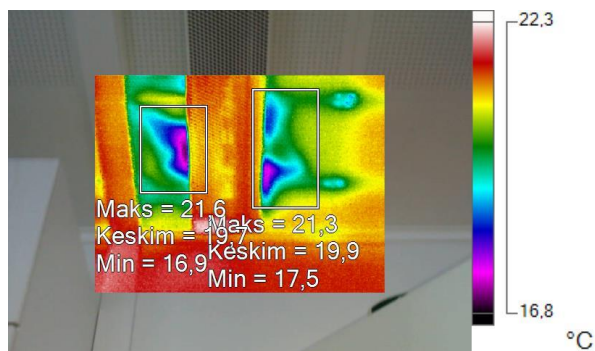
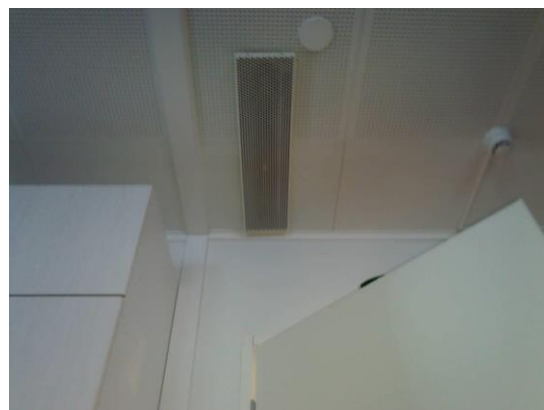
Kohde: Notkokuiston päiväkotia vanha osa  
Kuvausajankohta: 20.11.2024 12.57.29  
Kuvauskohde: L11

Ilmavuoto poistoilmaventtiilin yläpuolella höyrynsulussa

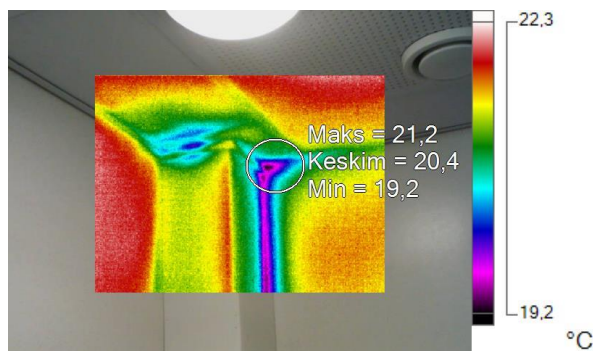
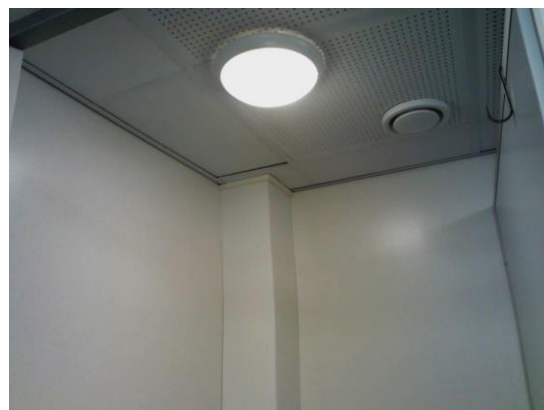
Kohde: Notkokuiston päiväkotivaikoti vanha osa  
Kuvausajankohta: 20.11.2024 13.02.38  
Kuvauskohde: L12

Ilmavuoto ja sisäinen konvektio tuuletusputken kotelossa

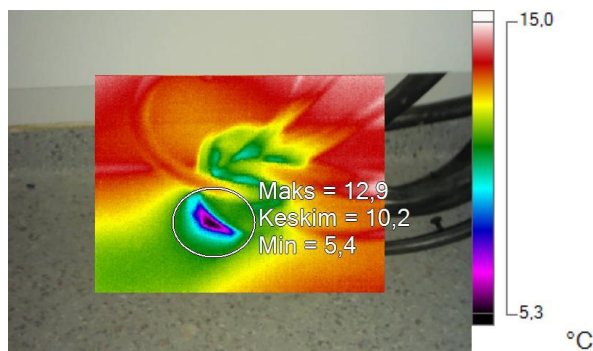
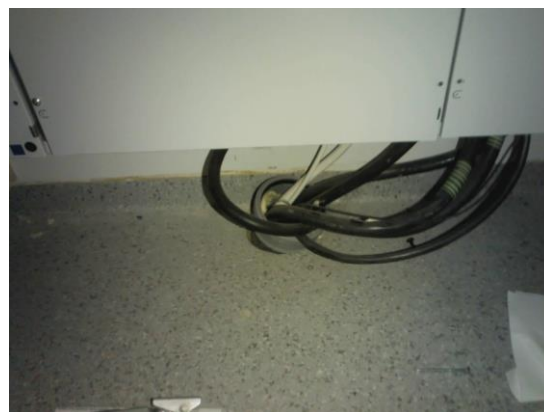
Kohde: Notkokuiston päiväkotia vanha osa  
Kuvausajankohta: 20.11.2024 13.10.55  
Kuvauskohde: L14

Lämpötilapoikkeamia alapohjassa

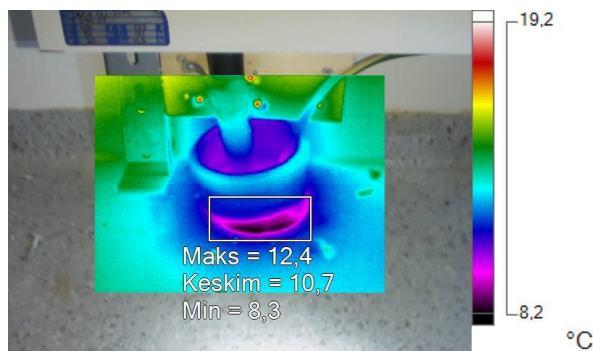
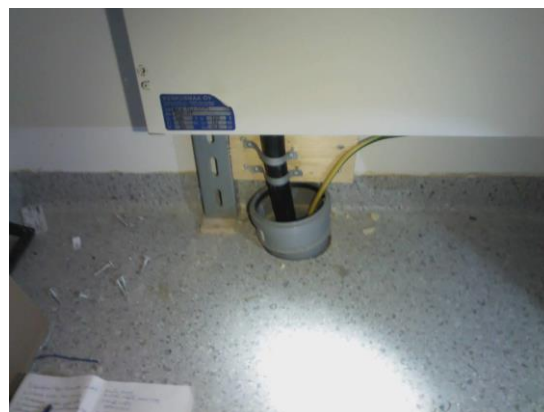
Kohde: Notkokuiston päiväkotia vanha osa  
Kuvausajankohta: 20.11.2024 13.12.32  
Kuvauskohde: L15

Ilmavuoto alapohjan läpiviennissä

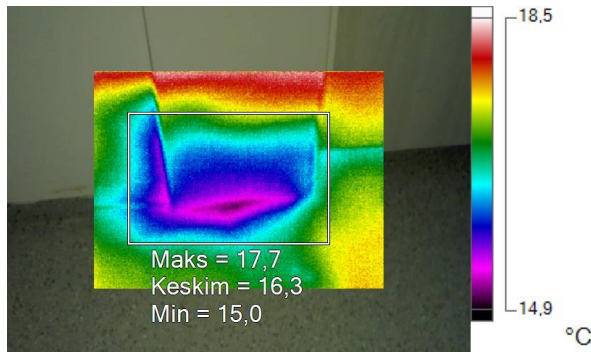
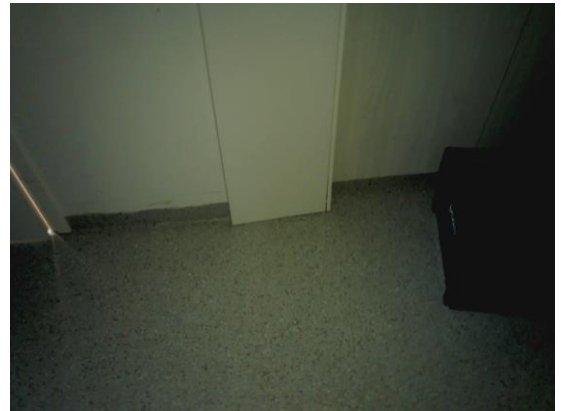
Kohde: Notkokuiston päiväkotia vanha osa  
Kuvausajankohta: 20.11.2024 13.19.03  
Kuvauskohde: L16

Ilmavuoto alapohjassa syöttösähkön läpiviennissä

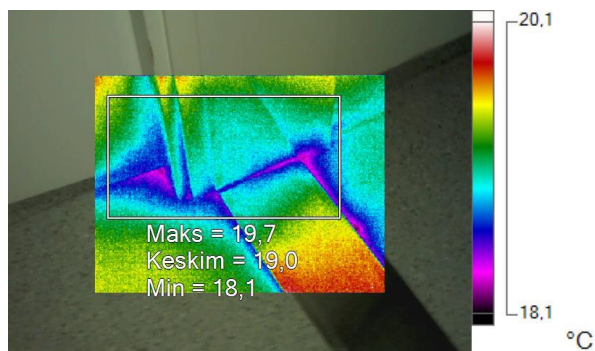
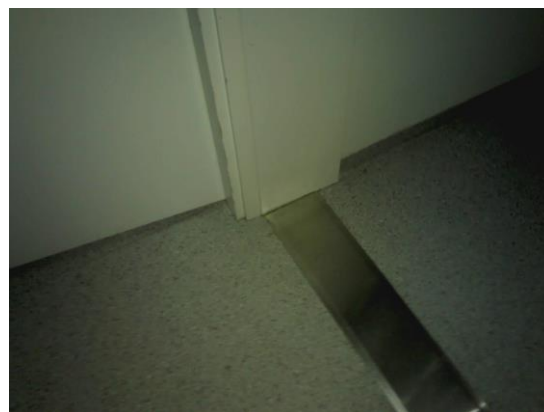
Kohde: Notkokuiston päiväkotia vanha osa  
Kuvausajankohta: 20.11.2024 13.20.48  
Kuvauskohde: L17

Ilmavuoto alapohja-väliseinäliitymässä

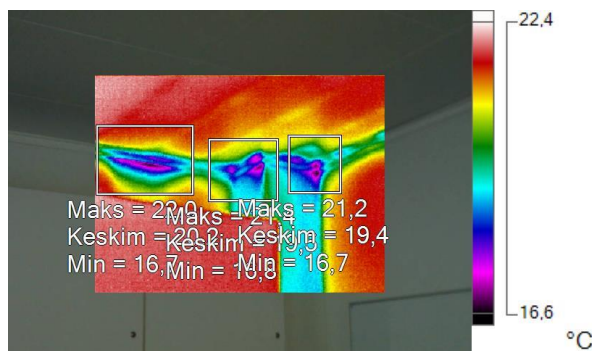
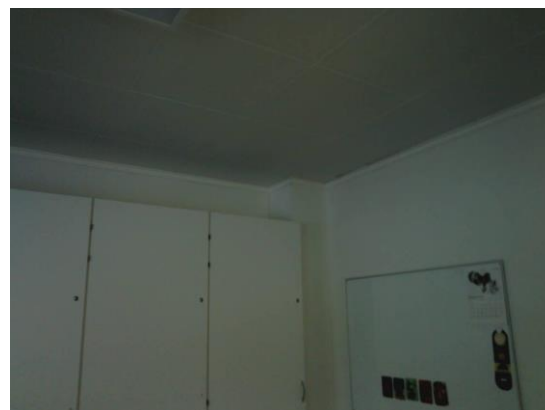
Kohde: Notkokuiston päiväkotia vanha osa  
Kuvausajankohta: 20.11.2024 13.37.01  
Kuvauskohde: L21

Ilmavuoto väliseinä-yläpohjaliittymässä

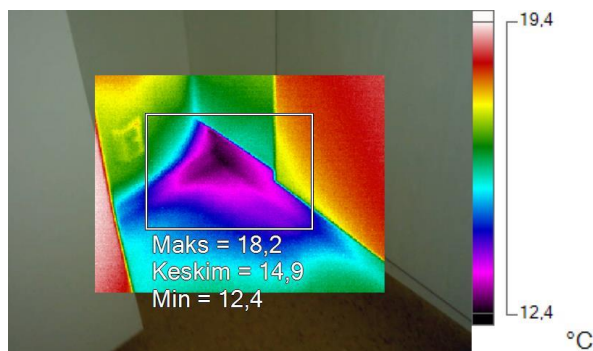
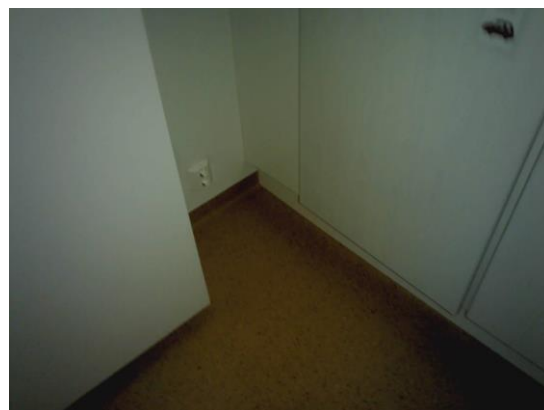
Kohde: Notkokuiston päiväkotia vanha osa  
Kuvausajankohta: 20.11.2024 18.24.29  
Kuvauskohde: L22

Ilmavuotoja väliseinä-väliseinäliittymässä ja seinäkotelossa ilmavuoto/sisäinen konvektio

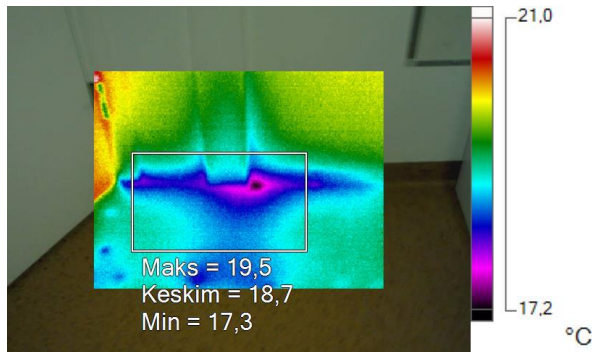
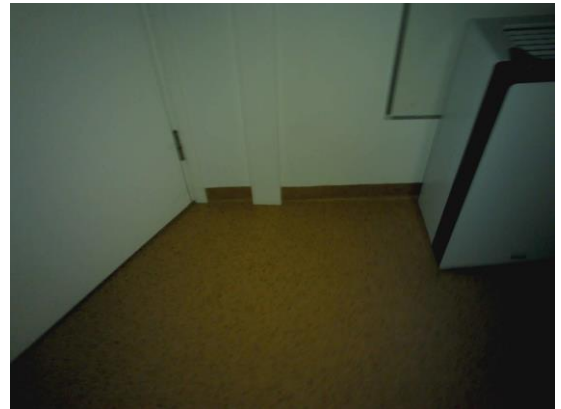
Kohde: Notkokuiston päiväkot vanha osa  
Kuvausajankohta: 20.11.2024 18.24.57  
Kuvauskohde: L23

Lämpötilapoikkeama ja sisäinen konvektio tuuletusputken kotelossa

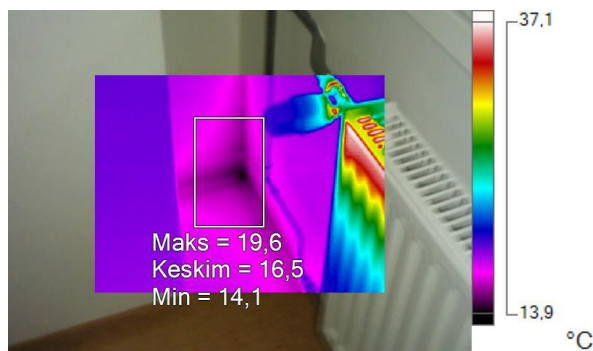
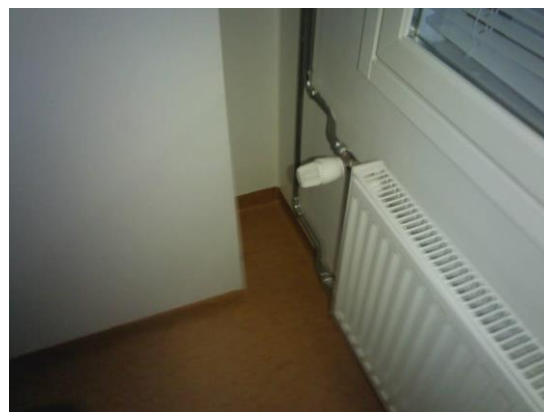
Kohde: Notkokuiston päiväkotia vanha osa  
Kuvausajankohta: 21.11.2024 11.11.03  
Kuvauskohde: L24

Ilmavuoto väliseinä-alapohjaliittymässä

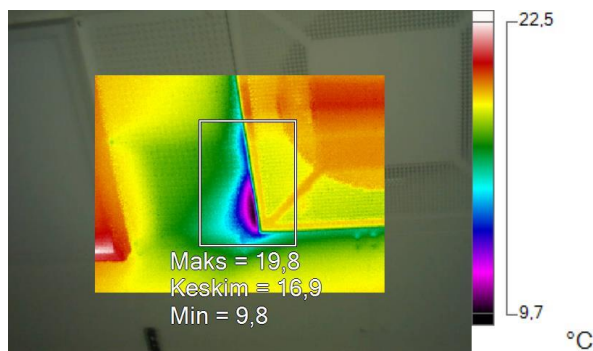
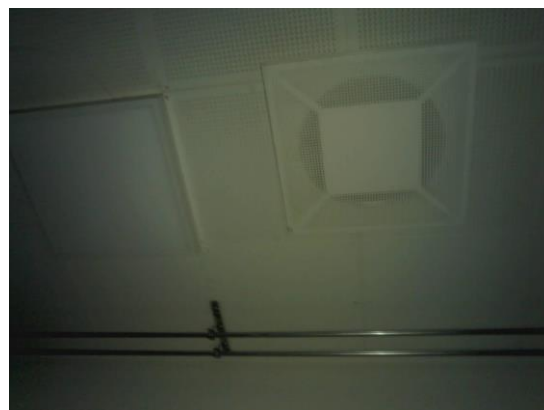
Kohde: Notkokuiston päiväkotia vanha osa  
Kuvausajankohta: 21.11.2024 11.14.46  
Kuvauskohde: L28

Ilmavuoto tuloilman päätelaitteen yläpuolella höyrynsulussa

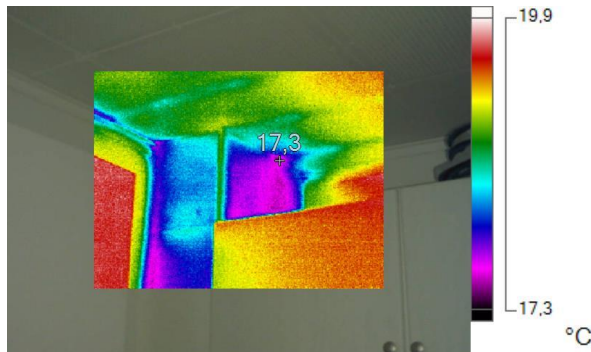
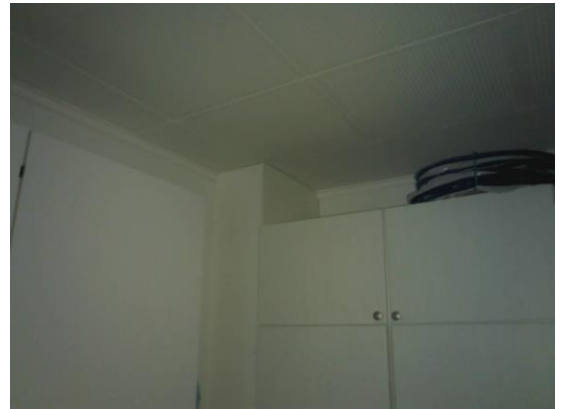
Kohde: Notkokuiston päiväkotia vanha osa  
Kuvausajankohta: 21.11.2024 11.15.18  
Kuvauskohde: L29

Ilmavuoto tuloilman päätelaitteen yläpuolella höyrynsulussa

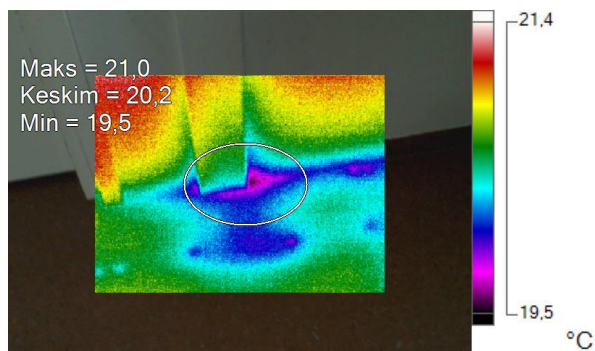
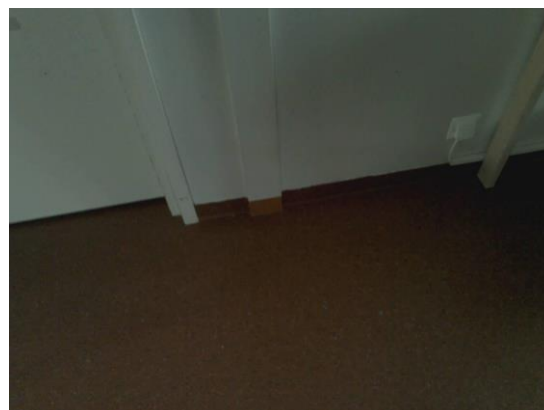
Kohde: Notkokuiston päiväkotia vanha osa  
Kuvausajankohta: 21.11.2024 11.33.14  
Kuvauskohde: L30

Ilmavuoto / sisäinen konvektio tuuletusputken kotelossa yläpohjassa

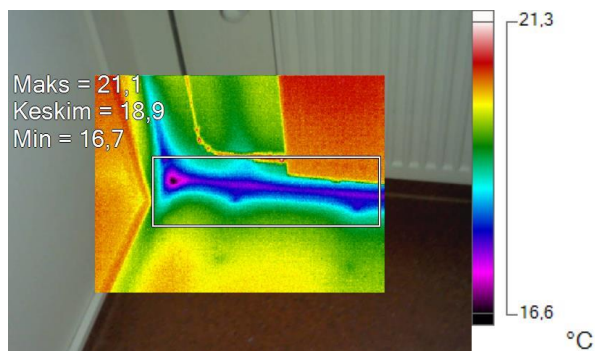
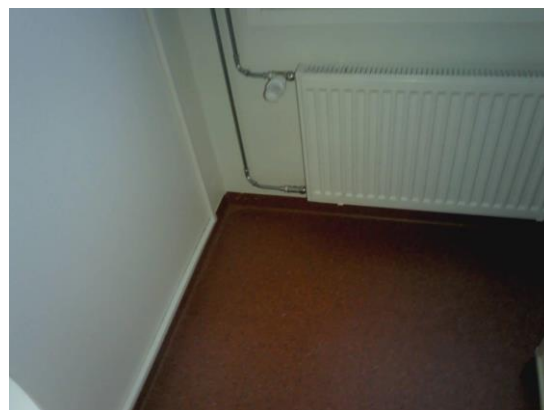
Kohde: Notkokuiston päiväkotia vanha osa  
Kuvausajankohta: 21.11.2024 11.35.08  
Kuvauskohde: L31

Ilmavuoto alapohja-ulkoseinäliittymässä

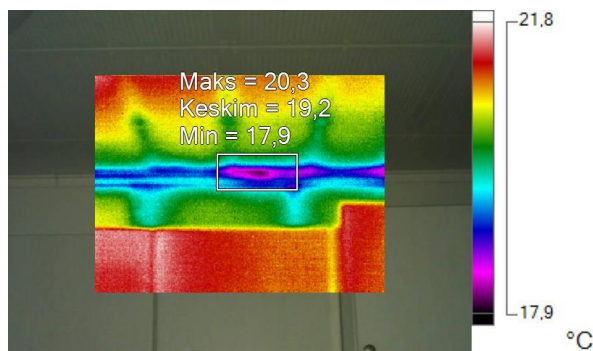
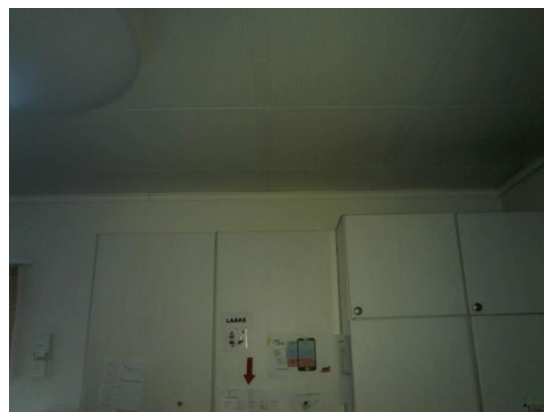
Kohde: Notkokuiston päiväkotia vanha osa  
Kuvausajankohta: 21.11.2024 11.37.32  
Kuvauskohde: L32

Ilmavuoto ulkoseinä-alapohjaliittymässä

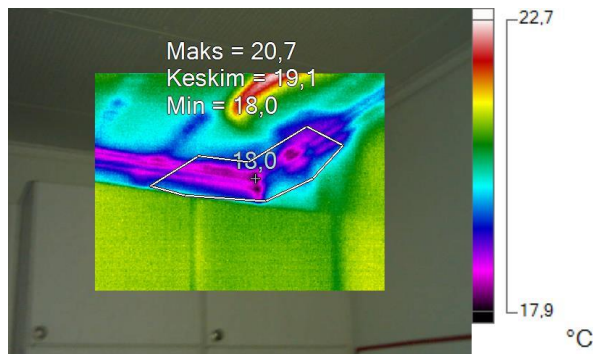
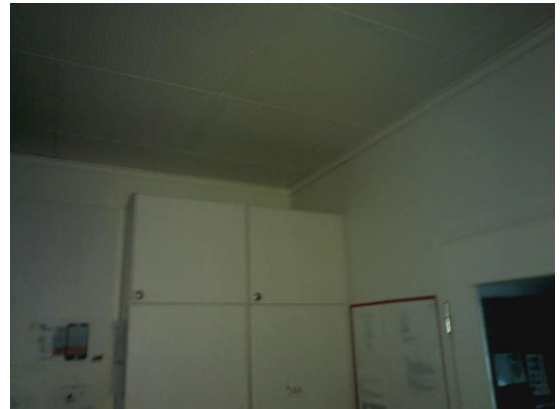
Kohde: Notkokuiston päiväkotia vanha osa  
Kuvausajankohta: 21.11.2024 11.37.42  
Kuvauskohde: L33

Ilmavuoto ulkoseinä-ylpohjaliittymässä

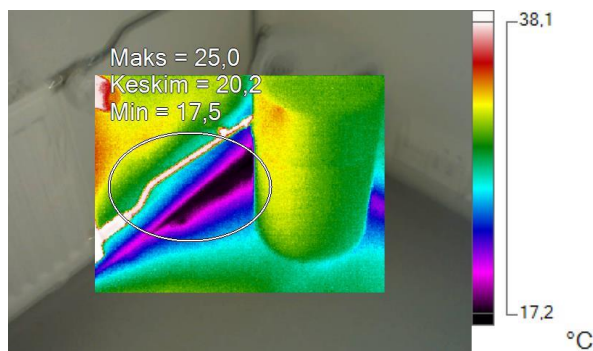
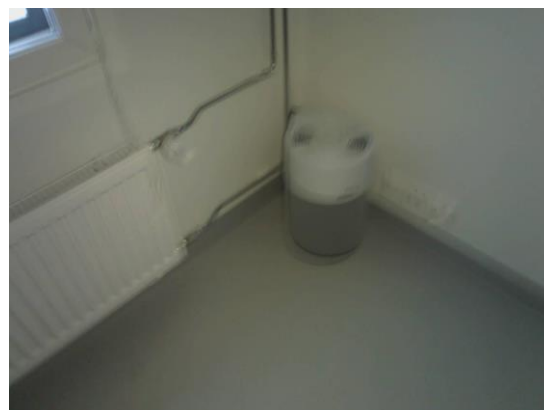
Kohde: Notkokuiston päiväkotia vanha osa  
Kuvausajankohta: 21.11.2024 11.40.03  
Kuvauskohde: L34

Ilmavuoto ulkoseinä-väliseinä-yläpohjaliittymässä

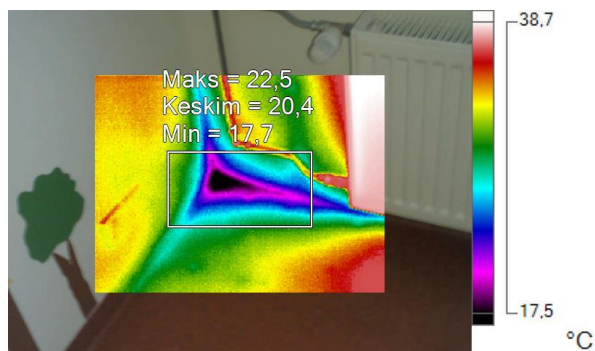
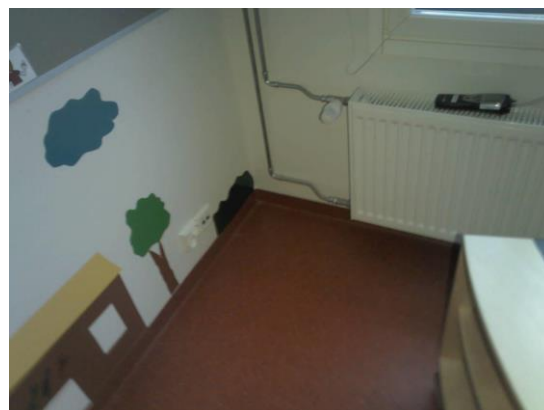
Kohde: Notkokuiston päiväkotia vanha osa  
Kuvausajankohta: 21.11.2024 11.40.51  
Kuvauskohde: L35

Ilmavuoto ulkoseinä-alapohjaliittymässä

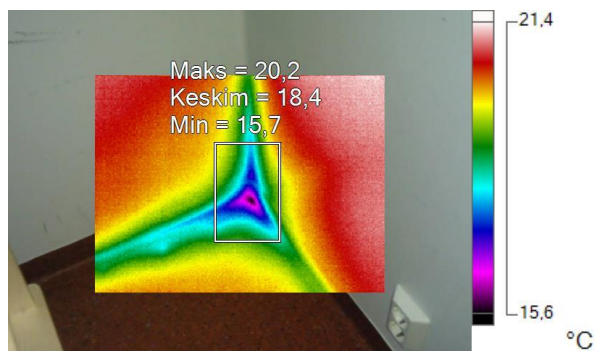
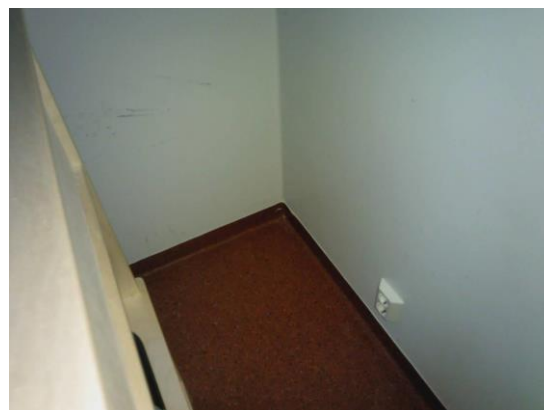
Kohde: Notkokuiston päiväkotia vanha osa  
Kuvausajankohta: 21.11.2024 11.41.42  
Kuvauskohde: L36

Ilmavuoto ulkoseinä-väliseinä-alapohjaliittymässä

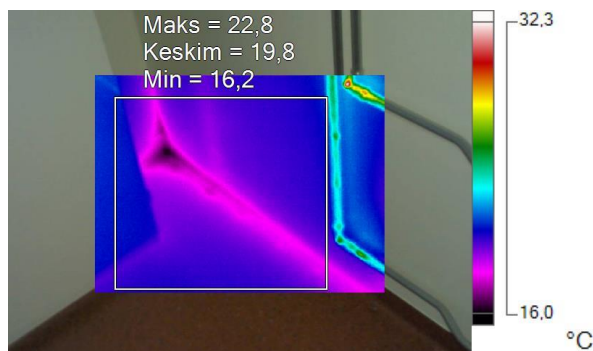
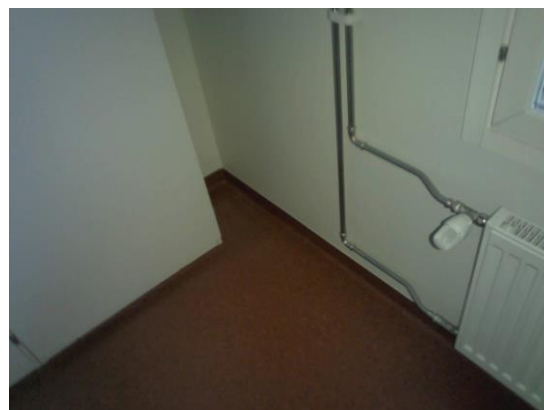
Kohde: Notkokuiston päiväkotia vanha osa  
Kuvausajankohta: 21.11.2024 11.47.35  
Kuvauskohde: L37

Ilmavuoto ulkoseinä-väliseinä-alapohjaliittymässä

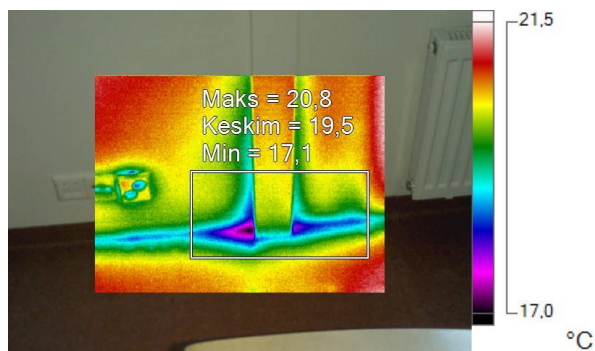
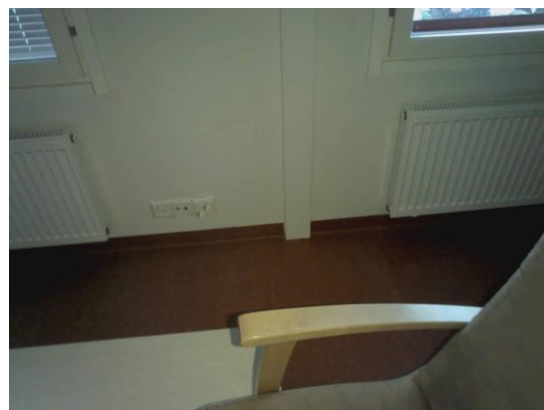
Kohde: Notkokuiston päiväkotia vanha osa  
Kuvausajankohta: 21.11.2024 11.48.46  
Kuvauskohde: L38

Ilmavuoto ulkoseinä-alapohjaliittymässä

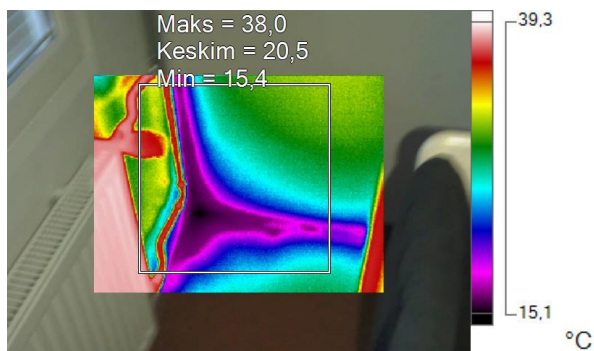
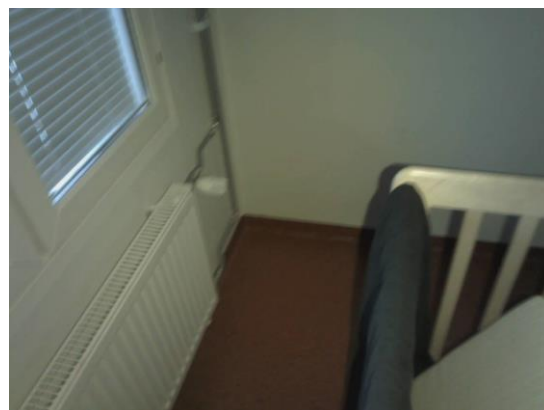
Kohde: Notkokuiston päiväkotia vanha osa  
Kuvausajankohta: 21.11.2024 11.49.47  
Kuvauskohde: L39

Ilmavuoto ulkoseinä-alapohjaliittymässä

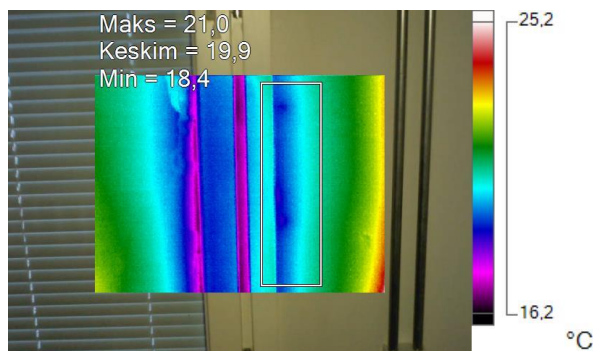
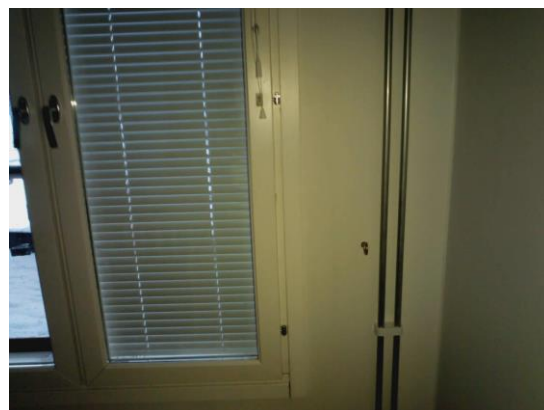
Kohde: Notkokuiston päiväkotivaikosa  
Kuvausajankohta: 21.11.2024 11.50.20  
Kuvauskohde: L40

Ilmavuoto ulkoseinä-väliseinä-alapohjaliittymässä

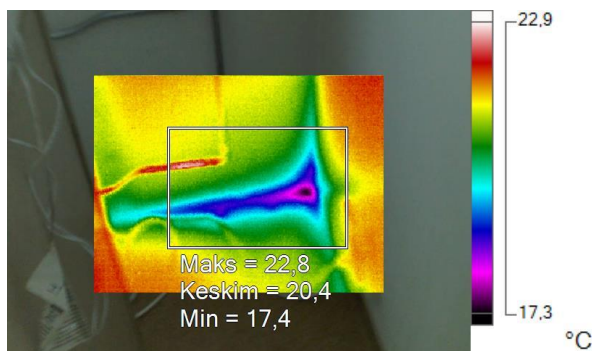
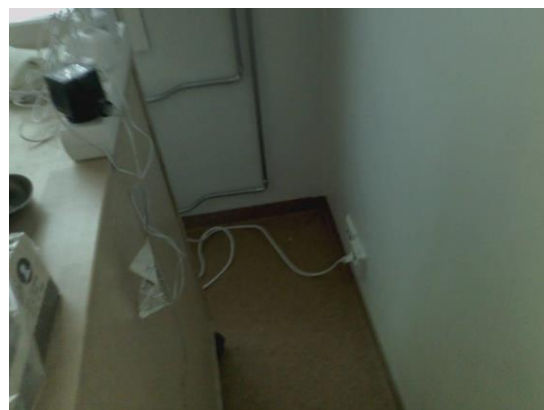
Kohde: Notkokuiston päiväkotia vanha osa  
Kuvausajankohta: 21.11.2024 12.16.27  
Kuvauskohde: L42

Ilmavuoto alapohja-väliseinäliittymässä

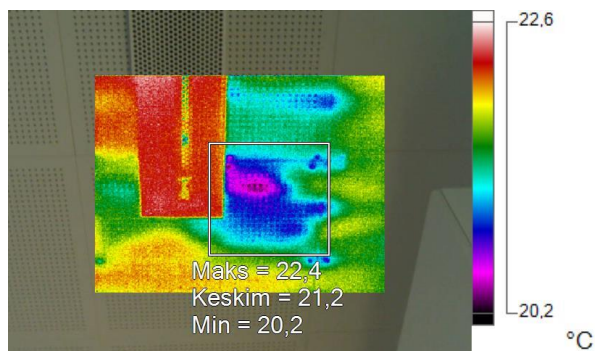
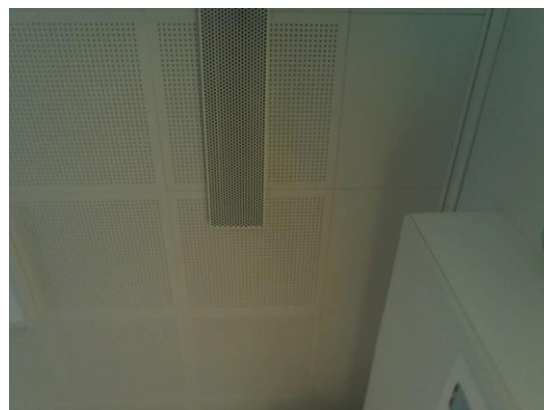
Kohde: Notkokuiston päiväkotia vanha osa  
Kuvausajankohta: 21.11.2024 12.18.27  
Kuvauskohde: L44

Ilmavuodot väliseinä-yläpohja ja yläpohja-yläpohjaliittymässä

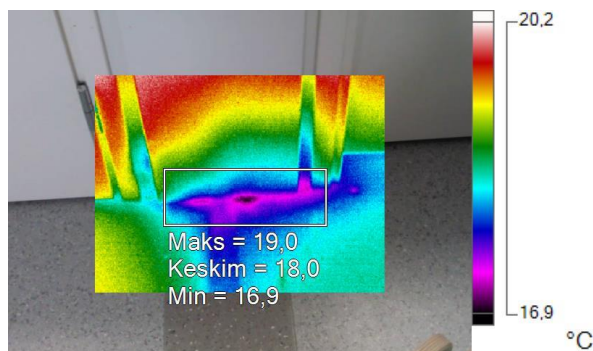
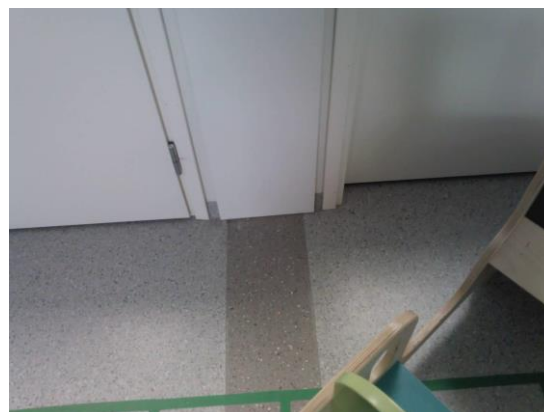
Kohde: Notkokuiston päiväkotia vanha osa  
Kuvausajankohta: 21.11.2024 15.59.17  
Kuvauskohde: L49

Ilmavuoto alapohja-ulkoseinäliittymässä entisen modulilinjan kohdalla.

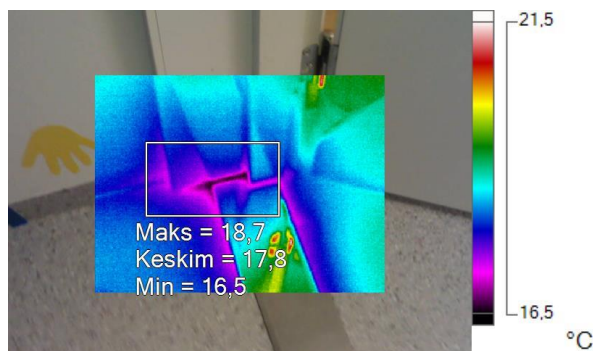
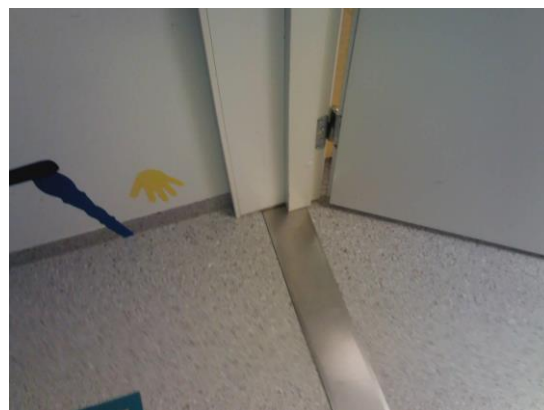
Kohde: Notkokuiston päiväkotia vanha osa  
Kuvausajankohta: 21.11.2024 17.11.58  
Kuvauskohde: L50

Ilmavuoto alapohja-väliseinäseiniä liittymässä entisen modulilinjan kohdalla.

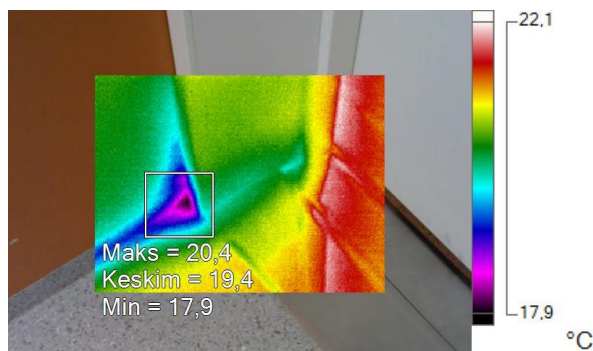
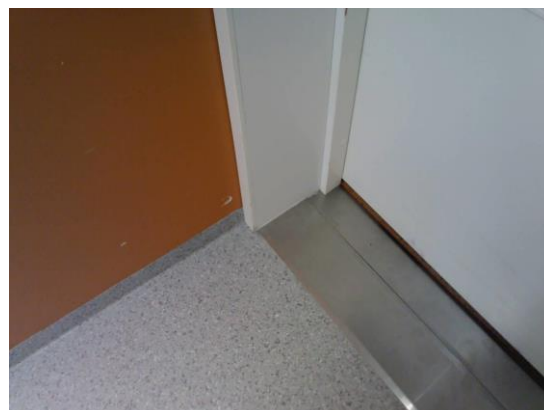
Kohde: Notkokuiston päiväkotia vanha osa  
Kuvausajankohta: 21.11.2024 17.28.04  
Kuvauskohde: L51

Ilmavuoto alapohja-väliseinäliittymässä moduulilinjan kohdalla.

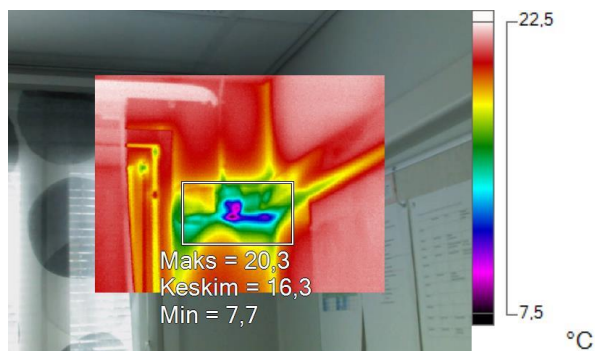
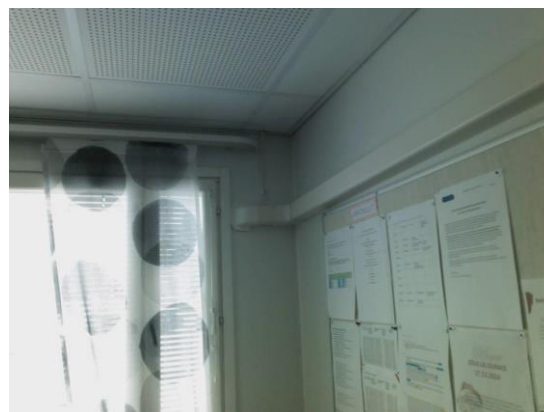
Kohde: Notkokuiston päiväkotia vanha osa  
Kuvausajankohta: 10.12.2024 16.17.34  
Kuvauskohde: L52

Ilmavuoto alapohja-väliseinäliittymässä.
