Hakemus

Kilpailukuja 15

# Ympäristölupahakemus

Tuusulan ampumahiihtostadion, Tuusula

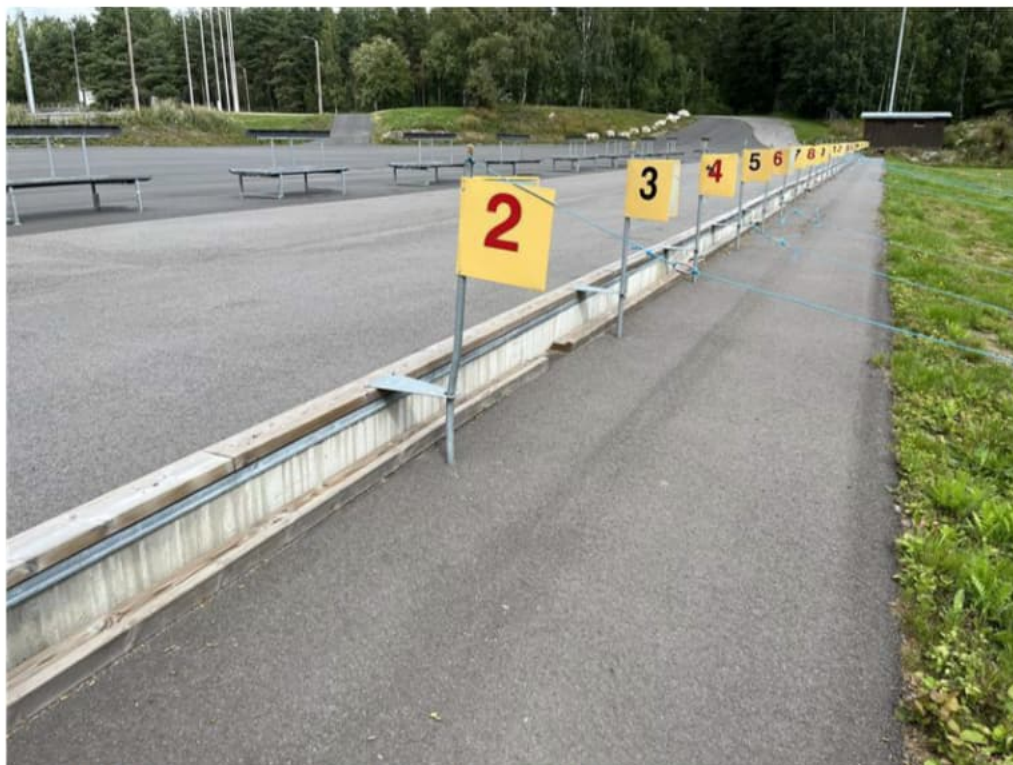
Kuva 11. Asfaltoitu alue ampumapaikalta (Ramboll, 2023).

Ampumapaikoista 29 kpl sijaitsee asfaltoidulla kattamattomalla alueella (kuva 11) ja testiampumapaikka on huoltorakennuksen sisällä (kuva 12), jossa on kaksi erillistä ampumapaikkaa. Hylsy kerätään ampumapaikoilta.

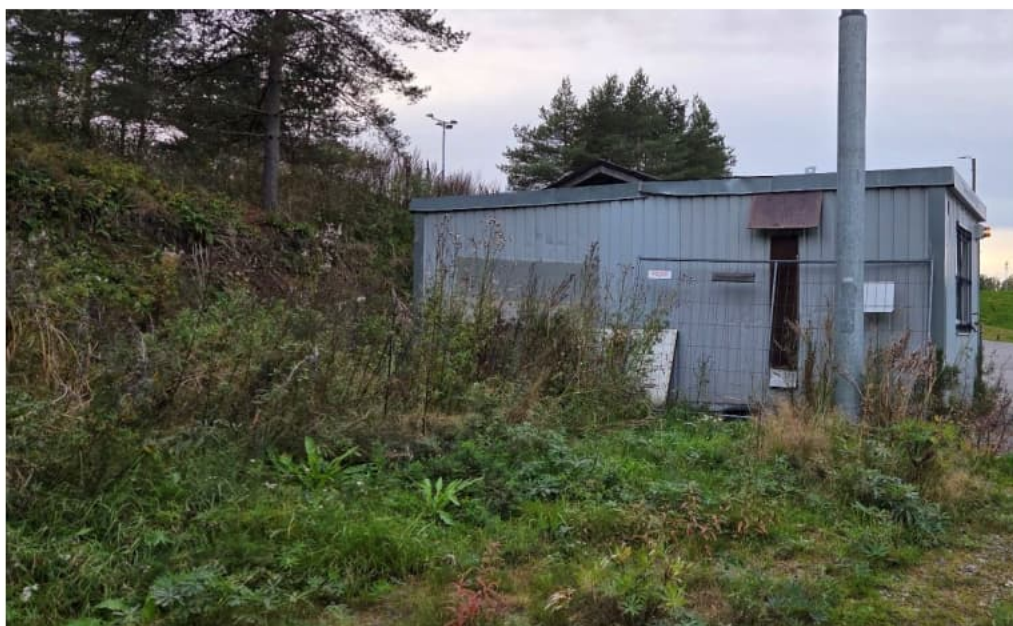
Kuva 12. Testiampumapaikka.

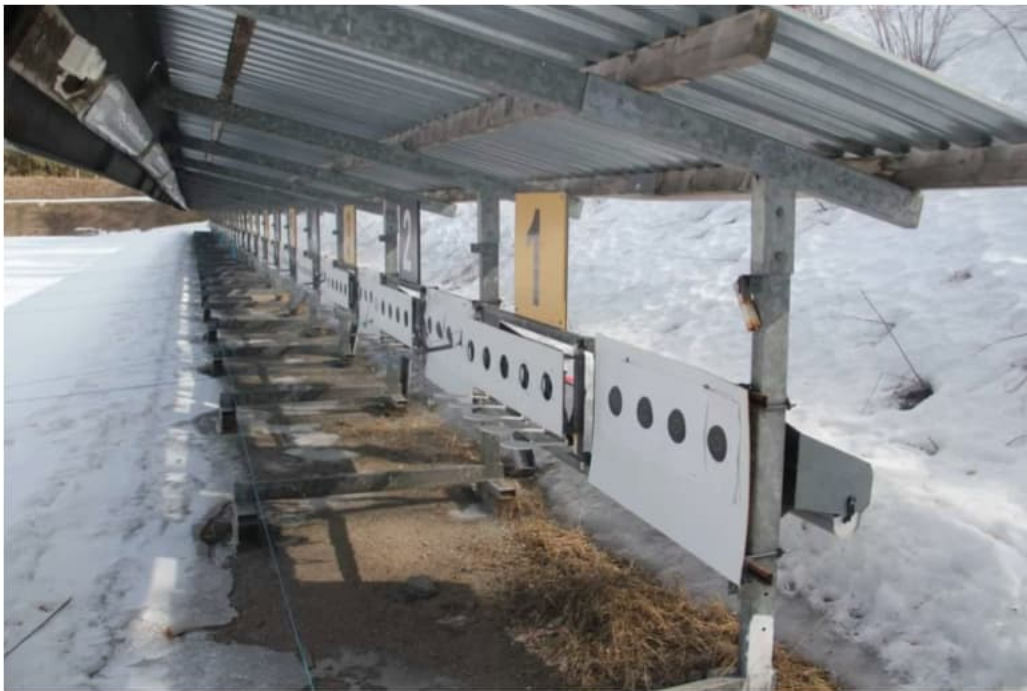
Kuva 13. Tuusulan ampumahihtostadion taululaitteisto ja -alue (Ampumaratahanke, 2024).

Maalialueella jokaista ampumapaikkaa kohden on paperiset ja metalliset maalitaulut. Paperisten maalitaulujen takana on luotiloukut ja kokonaisuutena taulualue on katettu (kuva 13). Taustavalliin ei ole rakennettu haitta-aineiden hallintarakenteita. Testiampumapaikalla ammutaan pahvisia tauluja, jotka on asennettu puurakenteisen rakennuksen yhdelle seinälle. Testiampumapaikalla on myös patruunatestejä varten asennettu putki, jonka läpi ammutaan tuulettomissa olosuhteissa. Luodin läpäistyä taulun kertyvät luodit rakennuksen sisällä olevaan luotiloukkuun, josta ne saadaan poistettua ja toimitettua kierrätykseen.

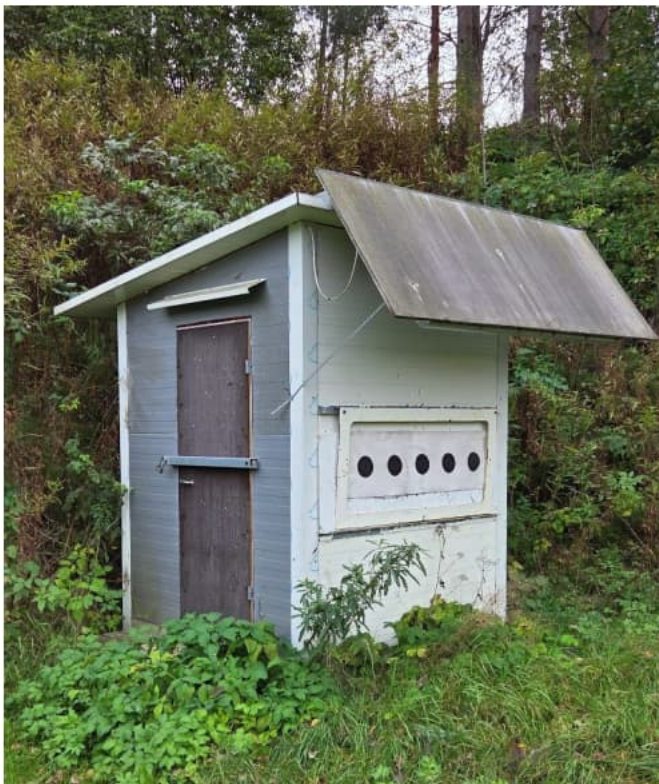
Kuva 14. Testiampumapaikan taululaitteisto ja -alue

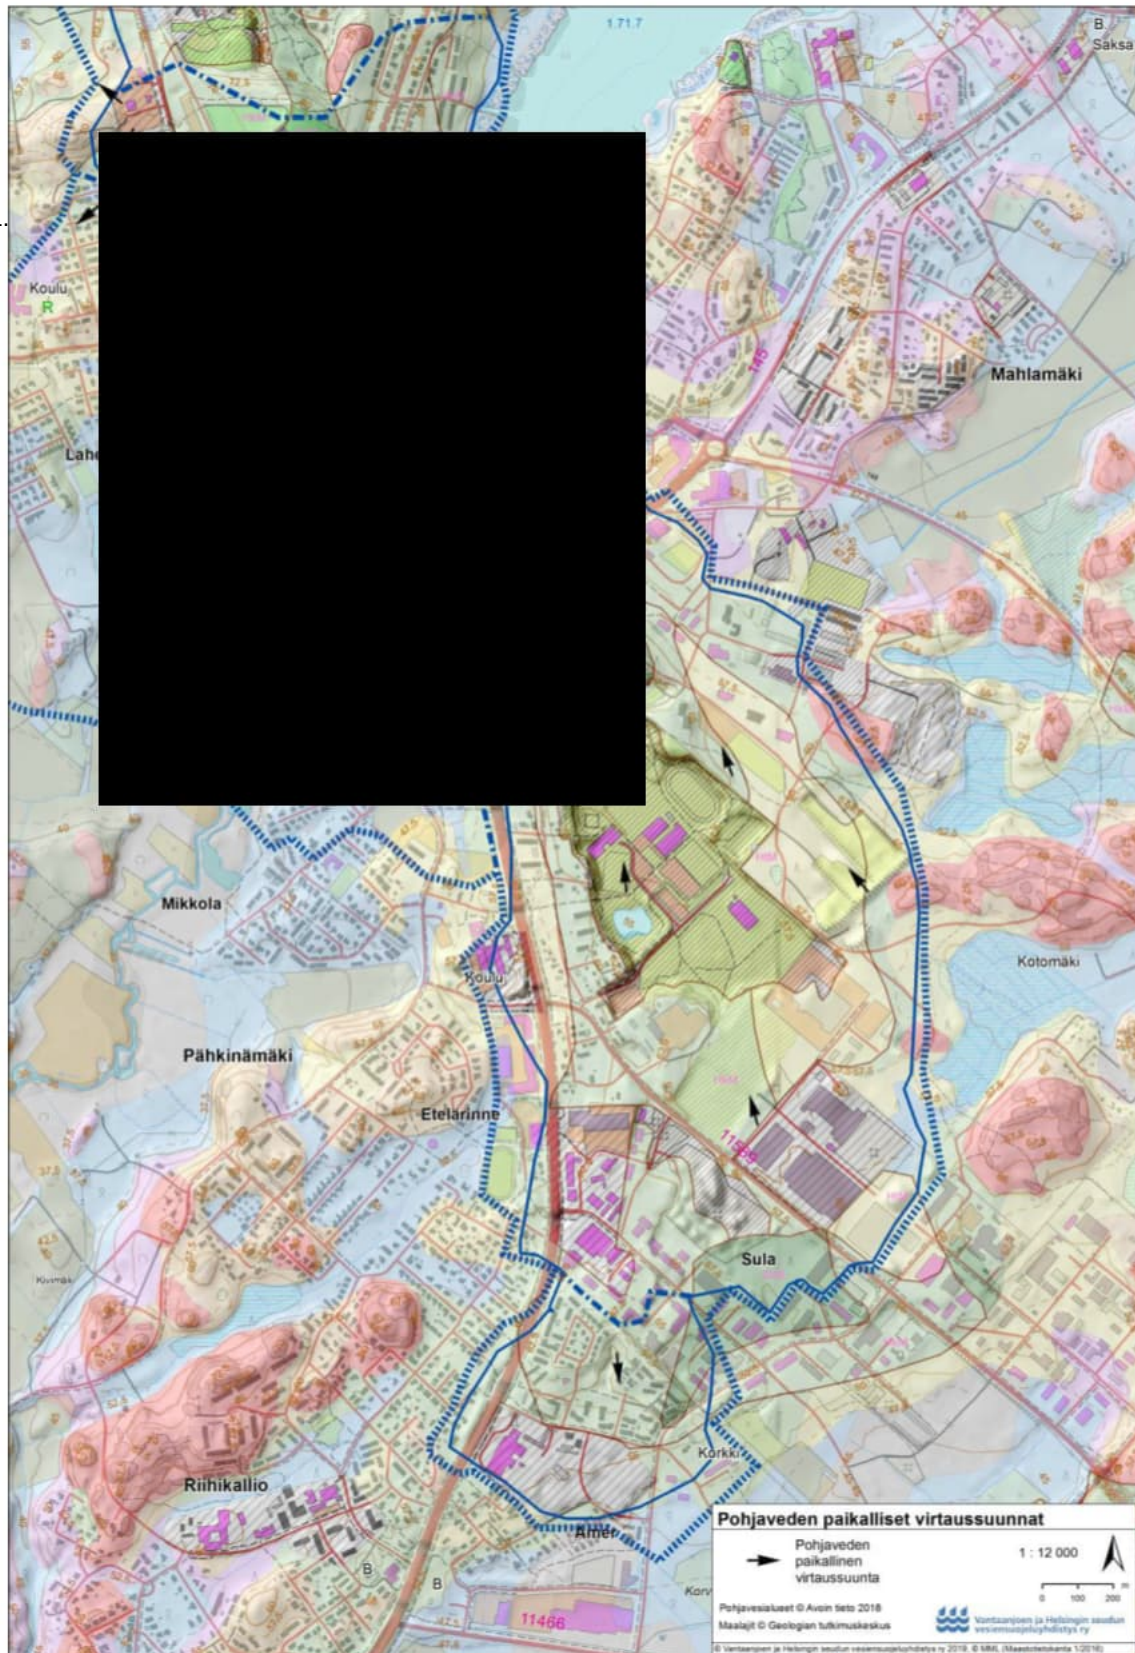
**Kuva 9.** Hyrylän pohjavesialueen maalajit ja pohjaveden paikalliset virtaussuunnat. Maaperätiedot: Geologian tutkimuskeskuksen 1:20 000 aineisto. Maalajien selitteet: tumman vihreä=savi; vaalean vihreä=hiekka; sininen=savi; keltainen=karkea hietä; beige=hiekkamoreeni; punainen=kallioma.

Pohjaveden päävirtaussuunta on Hyrylän pohjavesialueella muodostuman keskiosasta (Urheilukeskuksen ja teollisuusalueen kohdalta) pohjoisluoteeseen, kohti Koskenmäen vedenottamoa. Pohjavesialueen pohjoisosasta Nummenkankaan alueelta pohjavesi virtaa kohti kaakkoa (kohti Koskenmäen ottamoa) ja itäkaakkoa (kohti Tuusulanjärveä). Pohjaveden pinta laskee jyrkästi kohti Tuusulanjoen ruhjevyöhykettä eli pohjaveden virtausnopeuteen vaikuttava hydraulinen putous on suuri. Hyrylä B-alueella pohjaveden virtaus suuntautuu pohjavedenjakajana toimivalta kalliokynnykseltä kohti etelää.

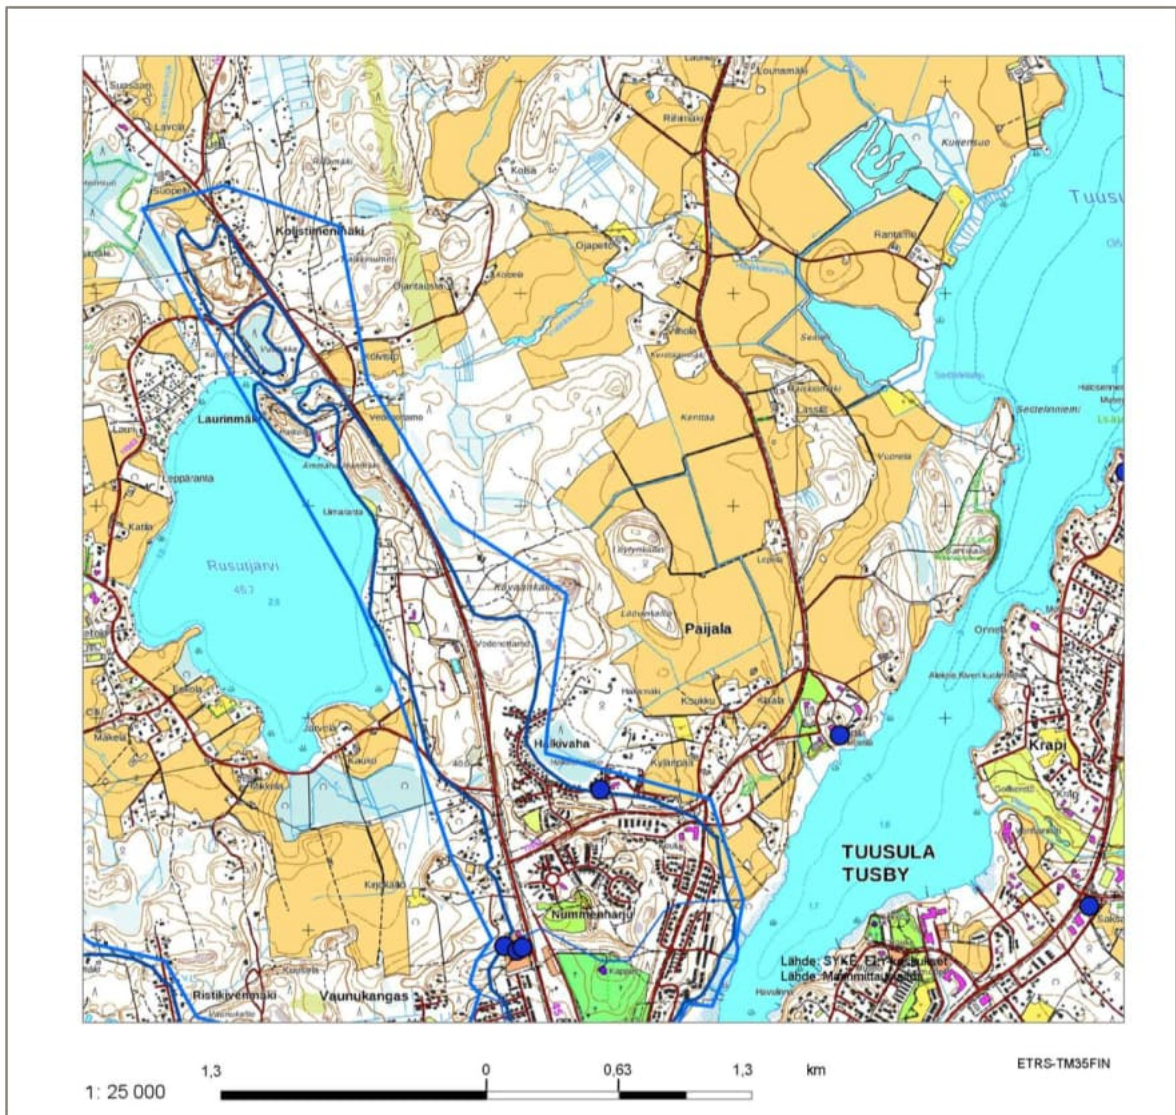
**Kuva 23.** Rusutjärven pohjavesialueen Maaperän tilan tietojärjestelmän kohteet (ns. MATTI-kohteet). Kohteet merkitty sinisellä ympyrällä. Kartta tulostettu Ympäristökarttapalvelu Karpalosta 28.10.2019.

Rusutjärven pohjavesialueella on ainoastaan yksi kohde, joka on sisällytetty Maaperän tilan tietojärjestelmään (kuva 23). Tämä kohde on luokiteltu ryhmään ”Ei puhdistustarvetta”. Ko. kiinteistöllä rajattu alue oli pilaantunut vähäisessä määrin öljyhiilivedyillä kaivinkoneen tulipalon seurauksena. Alueella tehtiin kunnostustyö keväällä 2006. Kohteesta poistettiin lievästi öljyhiilivedyillä pilaantuneita maita 37,95 tonnia. Kunnostuksen jälkeen kunnostusalueen maaperässä ei havaittu tuolloin voimassa olleen SAMASE –ohjearvon ylittäviä öljyhiilivetytypitoisuuksia. Uudenmaan ympäristökeskus hyväksyi loppuraportin ja totesi, että loppuraportti ei anna aihetta muihin toimenpiteisiin (Kohde 20001034, Maaperän tilan tietojärjestelmän Kohderaportti 13.8.2019).

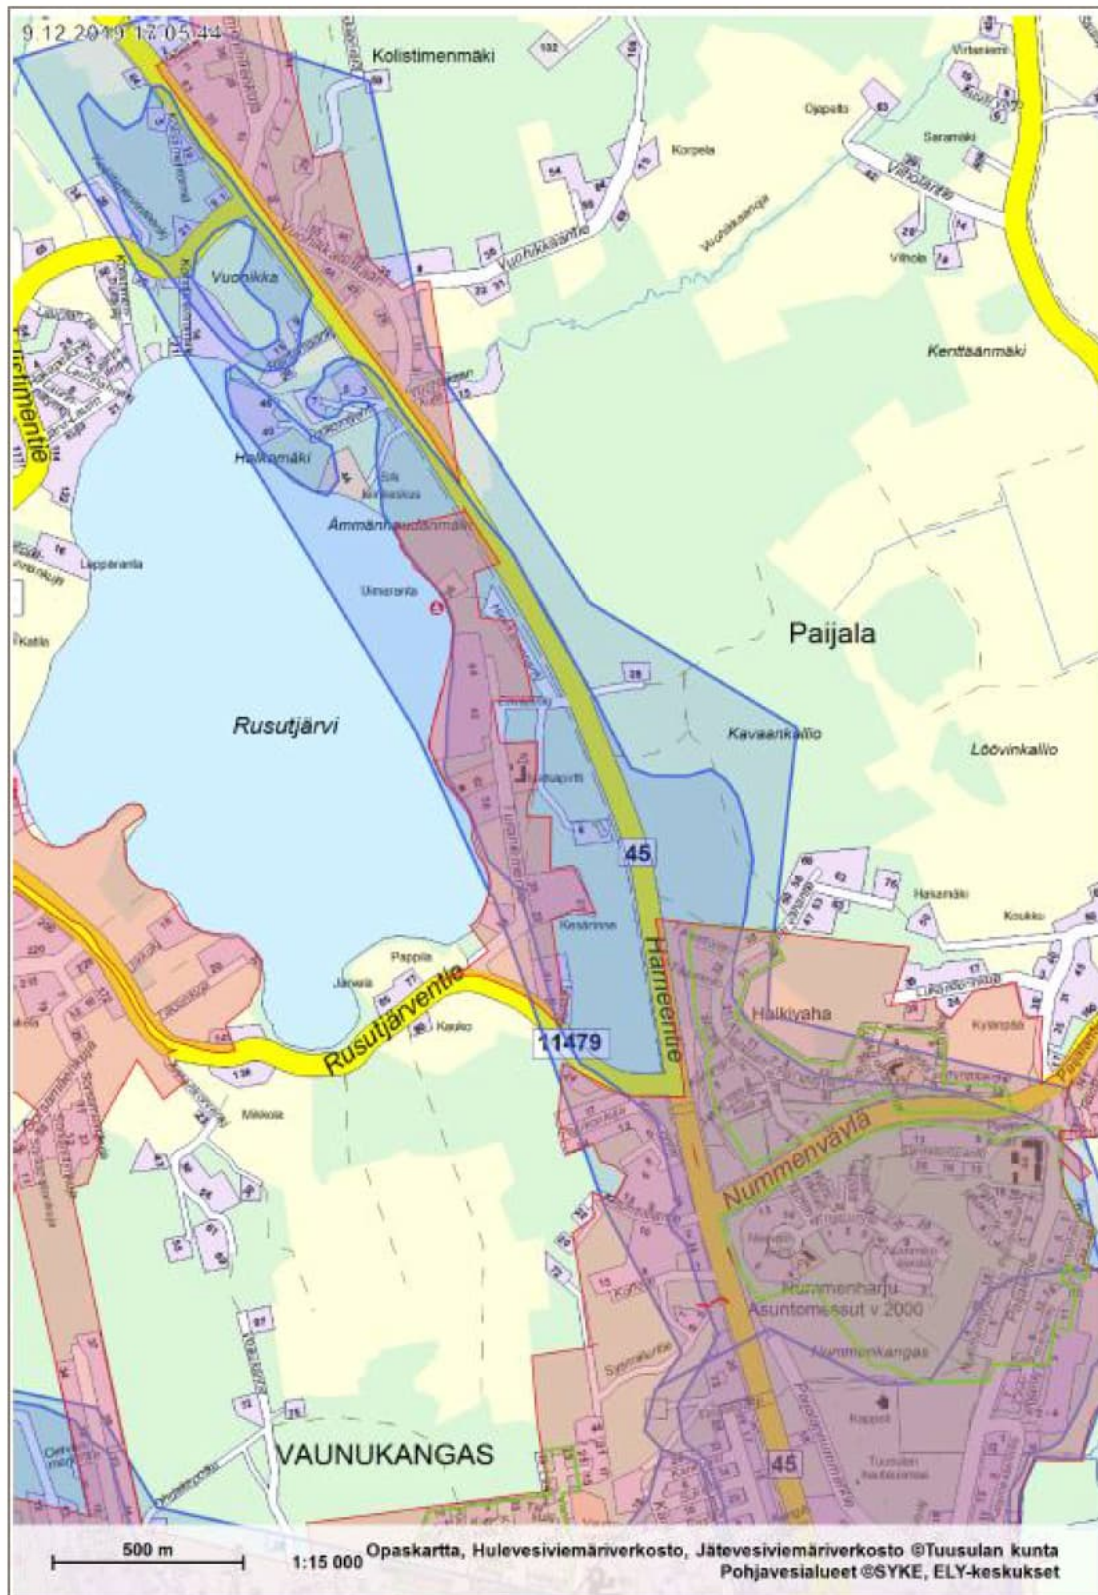
**Kuva 24.** Vesihuollon toiminta-alueen nykyinen raja Rusutjärven pohjavesialueen kohdalla. Pohjavesialueen rajat on merkitty sinisellä viivalla; punaisella rasterilla on merkitty jätevesiviemäriverkosto ja vihreällä viivalla hulevesiviemäriverkosto (lähde: Tuusulan kunnan karttapalvelu).

Suurin osa Rusutjärven pohjavesialueesta on vesihuollon toiminta-alueita. Alueen pohjoisosassa, joka ei kuulu toiminta-alueeseen (kuva 24), kiinteistöillä on omia jäteveden käsittelyjärjestelmiä. Kaikkiaan Rusutjärven pohjavesialueella on Tuusulan Veden rekisterin mukaan noin 40 jätevesiviemäriverkkoon liittymätöntä kiinteistöä. Keväällä 2019 tehdyn kyselyn vastausten mukaan nykyisellään 42 %:lla kiinteistöistä kaikki jätevedet johdetaan umpisäiliöön. Noin 30 %:lla kiinteistöistä kaikki jätevedet johdetaan saostussäiliöön. Lopuissa WC-vedet ja harmaat vedet käsitellään erikseen. Rusutjärven pohjavesialueella kartoitetut kiinteistökohtaiset jäteveden käsittelyjärjestelmät on esitetty liitteessä 3.4. Viemäriverkostoon liittymättömien kiinteistöjen hajajätevesien käsittelyratkaisuja on pyritty kehittämään mm. kesän 2019 aikana toteutetulla kiinteistökohtaisella hajajätevesineuvonnalla.

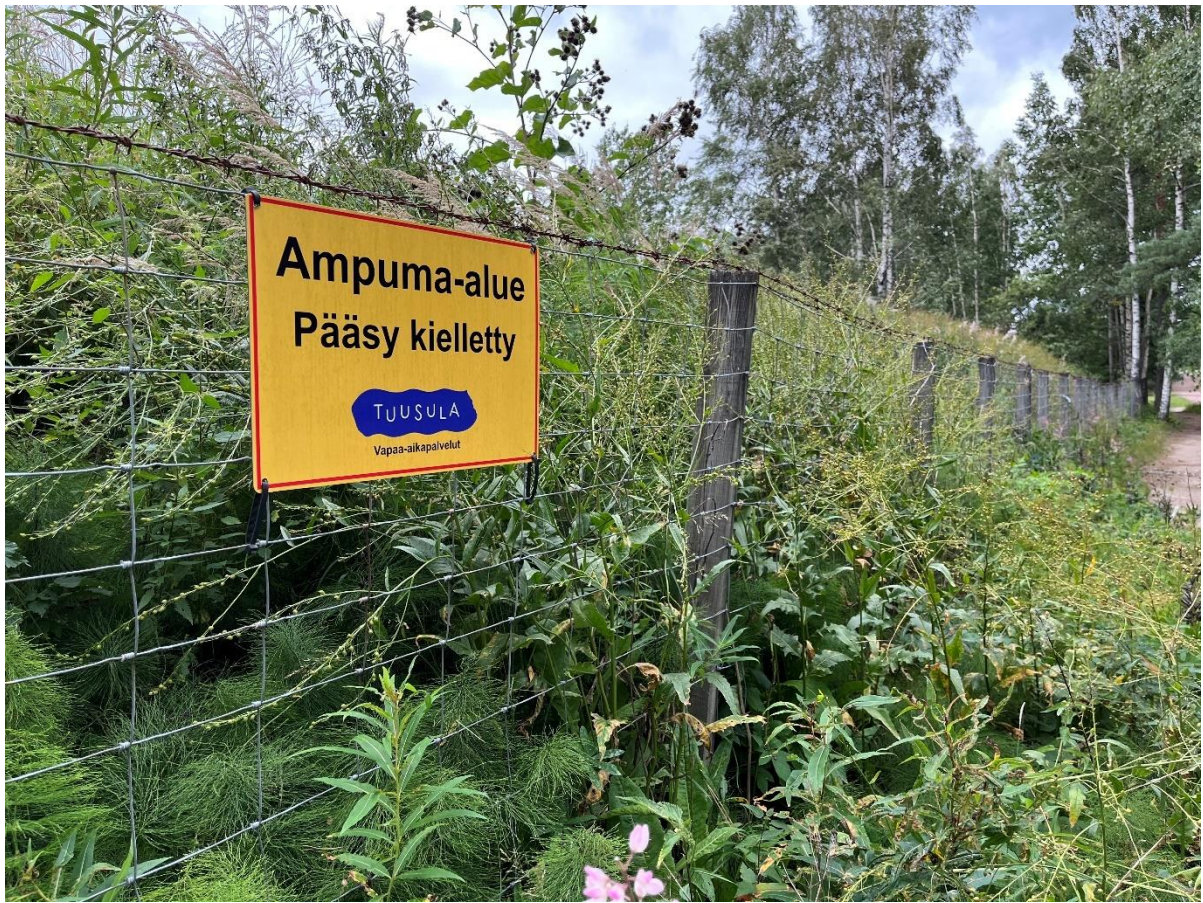
**Kuva 2-3: Ampumahiihtostadionia ympäröivä verkkoaita.**

Ampumasuunta stadionilla on luoteesta kaakon suuntaan. Ampumahiihtostadionia reunustaa n. 2 m korkea verkkoaita, joka estää kulun alueelle. Urheilupuiston puolella (luoteisreuna) eli ampumapaikkojen suunnassa ei ole aitaa, joten sieltä on vapaa pääsy ampumarata-alueelle. Rataa ei ole aidattu ampumapenkan suunnasta, koska latujen on tultava ampuma alueelle ja latukoneiden liikumisen sekä latupohjan paksuuden vuoksi toimivien porttirakenteiden sijoittelu alueelle olisi haastavaa. Portit jouduttaisiin talvella pitämään auki ja kesällä ne vaikeuttaisivat rullahiihtoradan käyttöä. Rullahiihtoradan käyttäjistä suurin osa on muita kuin ampumahiihtäjiä.

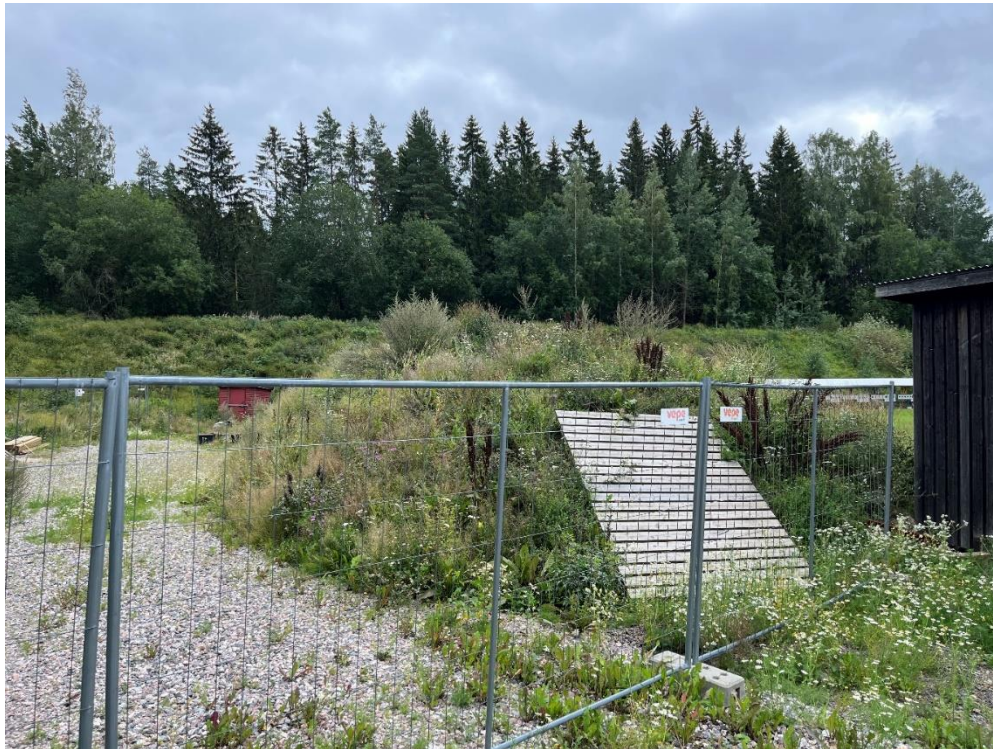
**Kuva 2-4: Vuoden 2018 määräaikaistarkistuksen jälkeen rakennettu välivalli. Taustalla näkyy aiemmin rakennettu taustavalli.**

Ampumarata on ympäröity sivu- ja taustavalleilla. Eteläpuolen sivuvallin korkeus on n. 3,5 m ampumapaikan tasosta, taustavallin ja pohjoispuoleisen sivuvallin korkeus on 5...6 m. Nämä vallit on rakennettu stadionille jo toiminnan alkaessa 1980-luvulla. Lisäksi vuonna 2018 toteutetun ympäristöluvan määräaikaistarkastuksen jälkeen ampuma alueen pohjoispuolelle on rakennettu n. 5 metriä korkea välivalli erottamaan varastoalueen ampuma-alueesta.

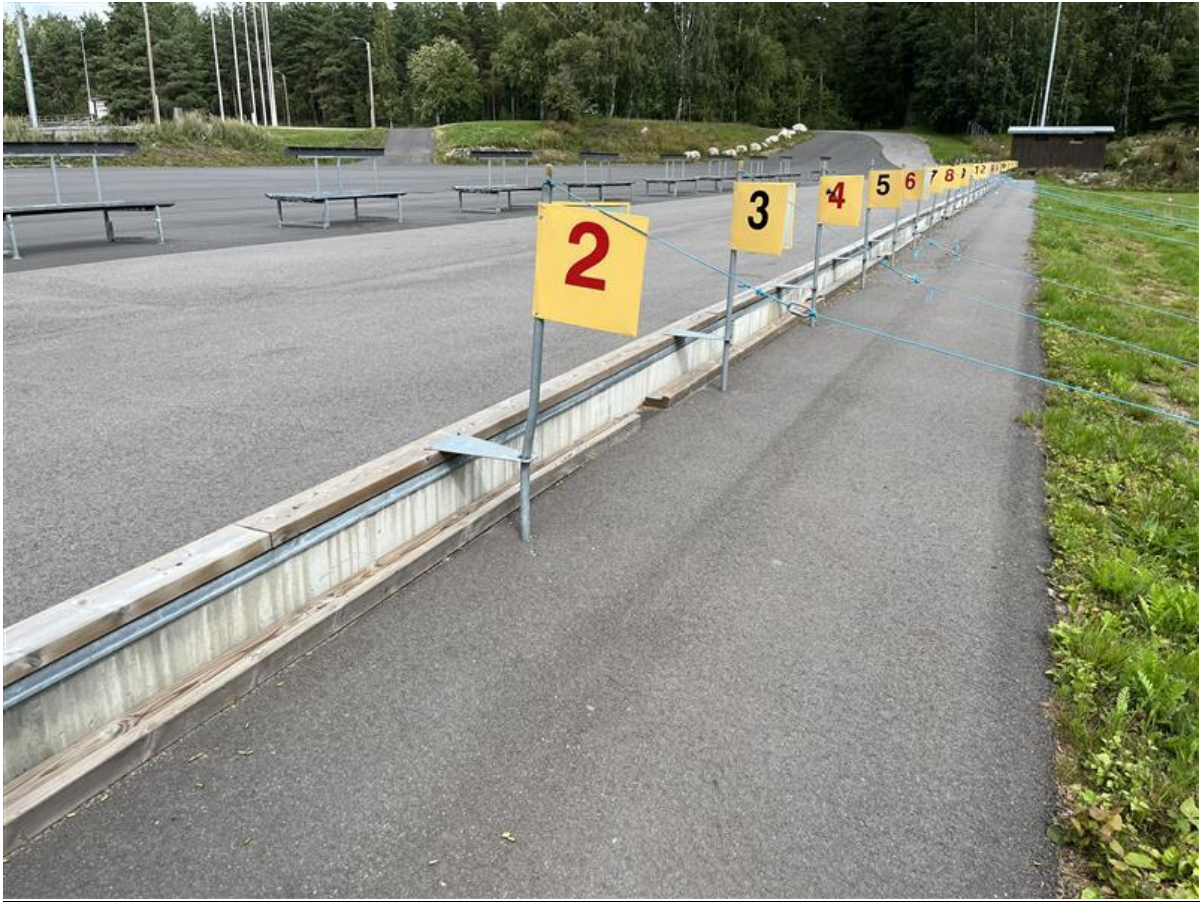
Kuva 3-2. Asfaltoitu alue ampumapaikalta.

Ampumapaikan edusta on asfaltoitu ja siltä alueelta voidaan kerätä hylsy-talteen (kuva 3–2). Hylsyjä kerätään säännöllisesti; harjoitusten jälkeen hylsy-talteen kerätään ampumalinjan takaa ja ampumaradan edestä talkoilla säännöllisesti.

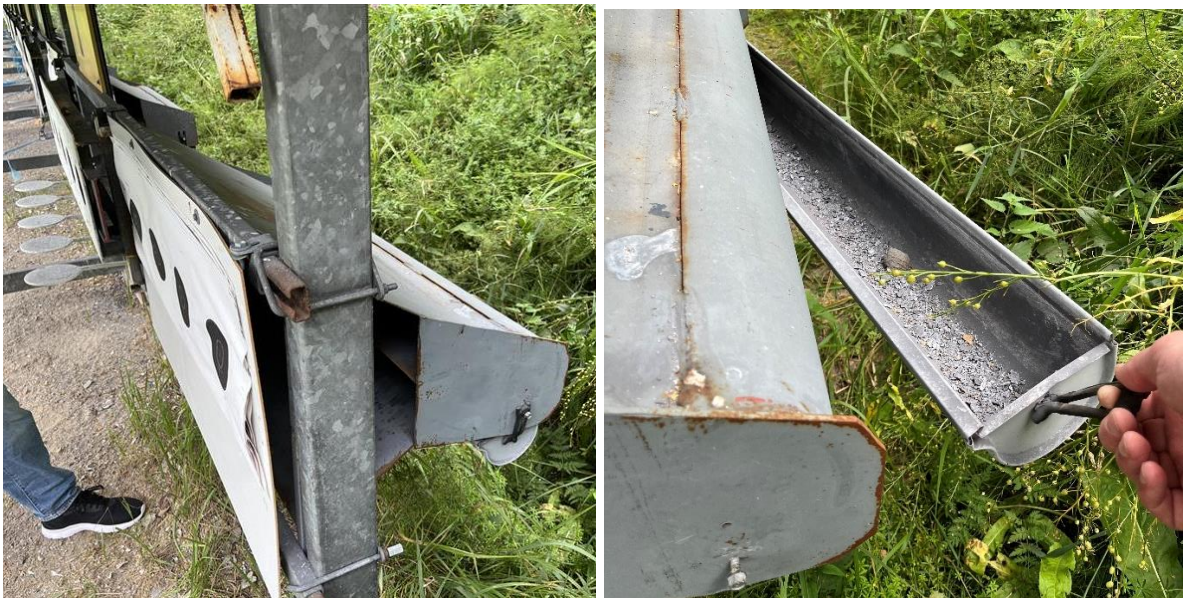
Paperisten ampumataulujen alueilta luodit kerätään keräyskouruihin (kuva 3–3). Maastokäynnin yhteydessä todettiin, että keräyskourujen avulla saadaan luodit kerättyä hyvin talteen, eikä niitä ampumataulujen alueella ollut havaittavissa maanpinnalla.

Kuva 3-3. Paperisten ampumataulujen luotien keräyskourut.

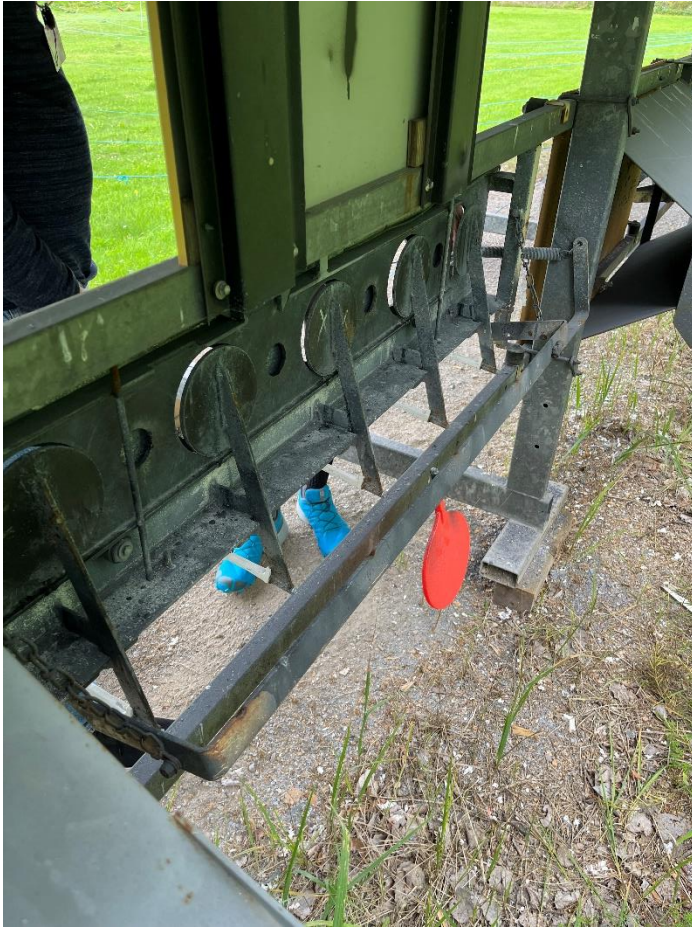
Metallitauluista vastaavaa keräystä ei ole toteutettu (kuva 3–4), koska niiden kerääminen on koettu hankalaksi luotien pirstoutumisen vuoksi. Noin puolet luodeista ammutaan tauluihin ja niiden käyttö on suurinta talvella, kun taas paperitaulujen käyttö suurinta kesällä.

Kuva 3-4. Metallisten ampumataulujen tausta.

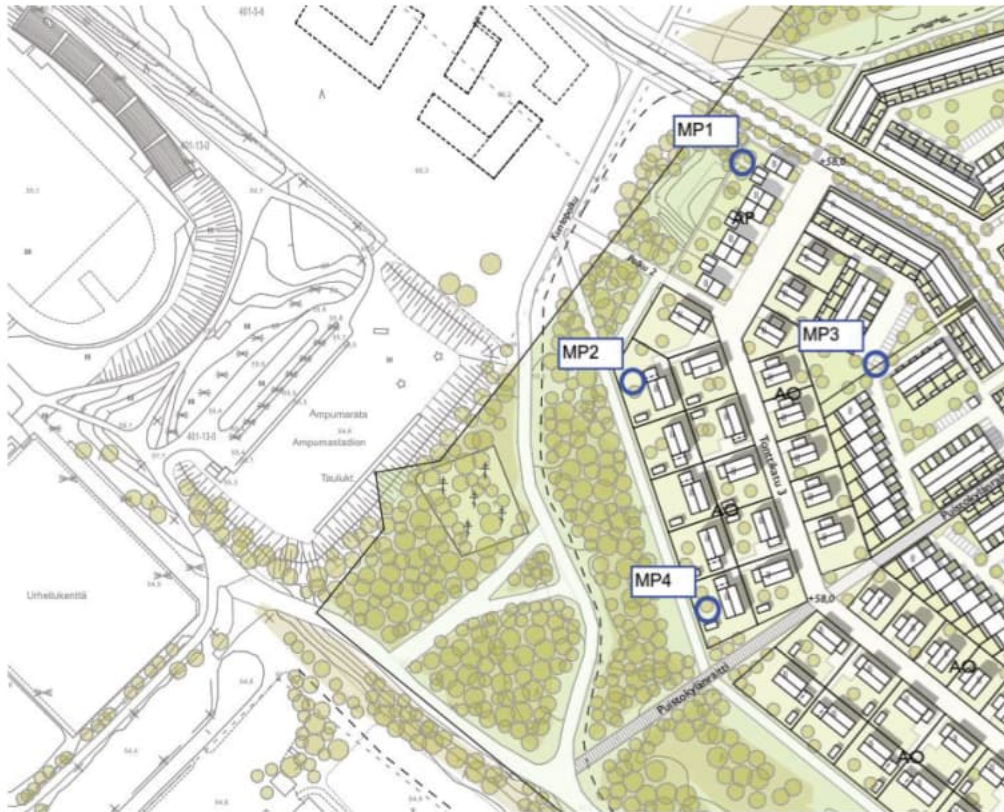
Melumittauksia tehtiin neljässä pisteessä (kuva 3–8). Mittaustulosten yhteenvedo (keskiarvot) on esitetty taulukossa 3–4. Mittausraportti on liitteenä 4.

Kuva 3-8. Melumittauspisteet MP1-MP4.

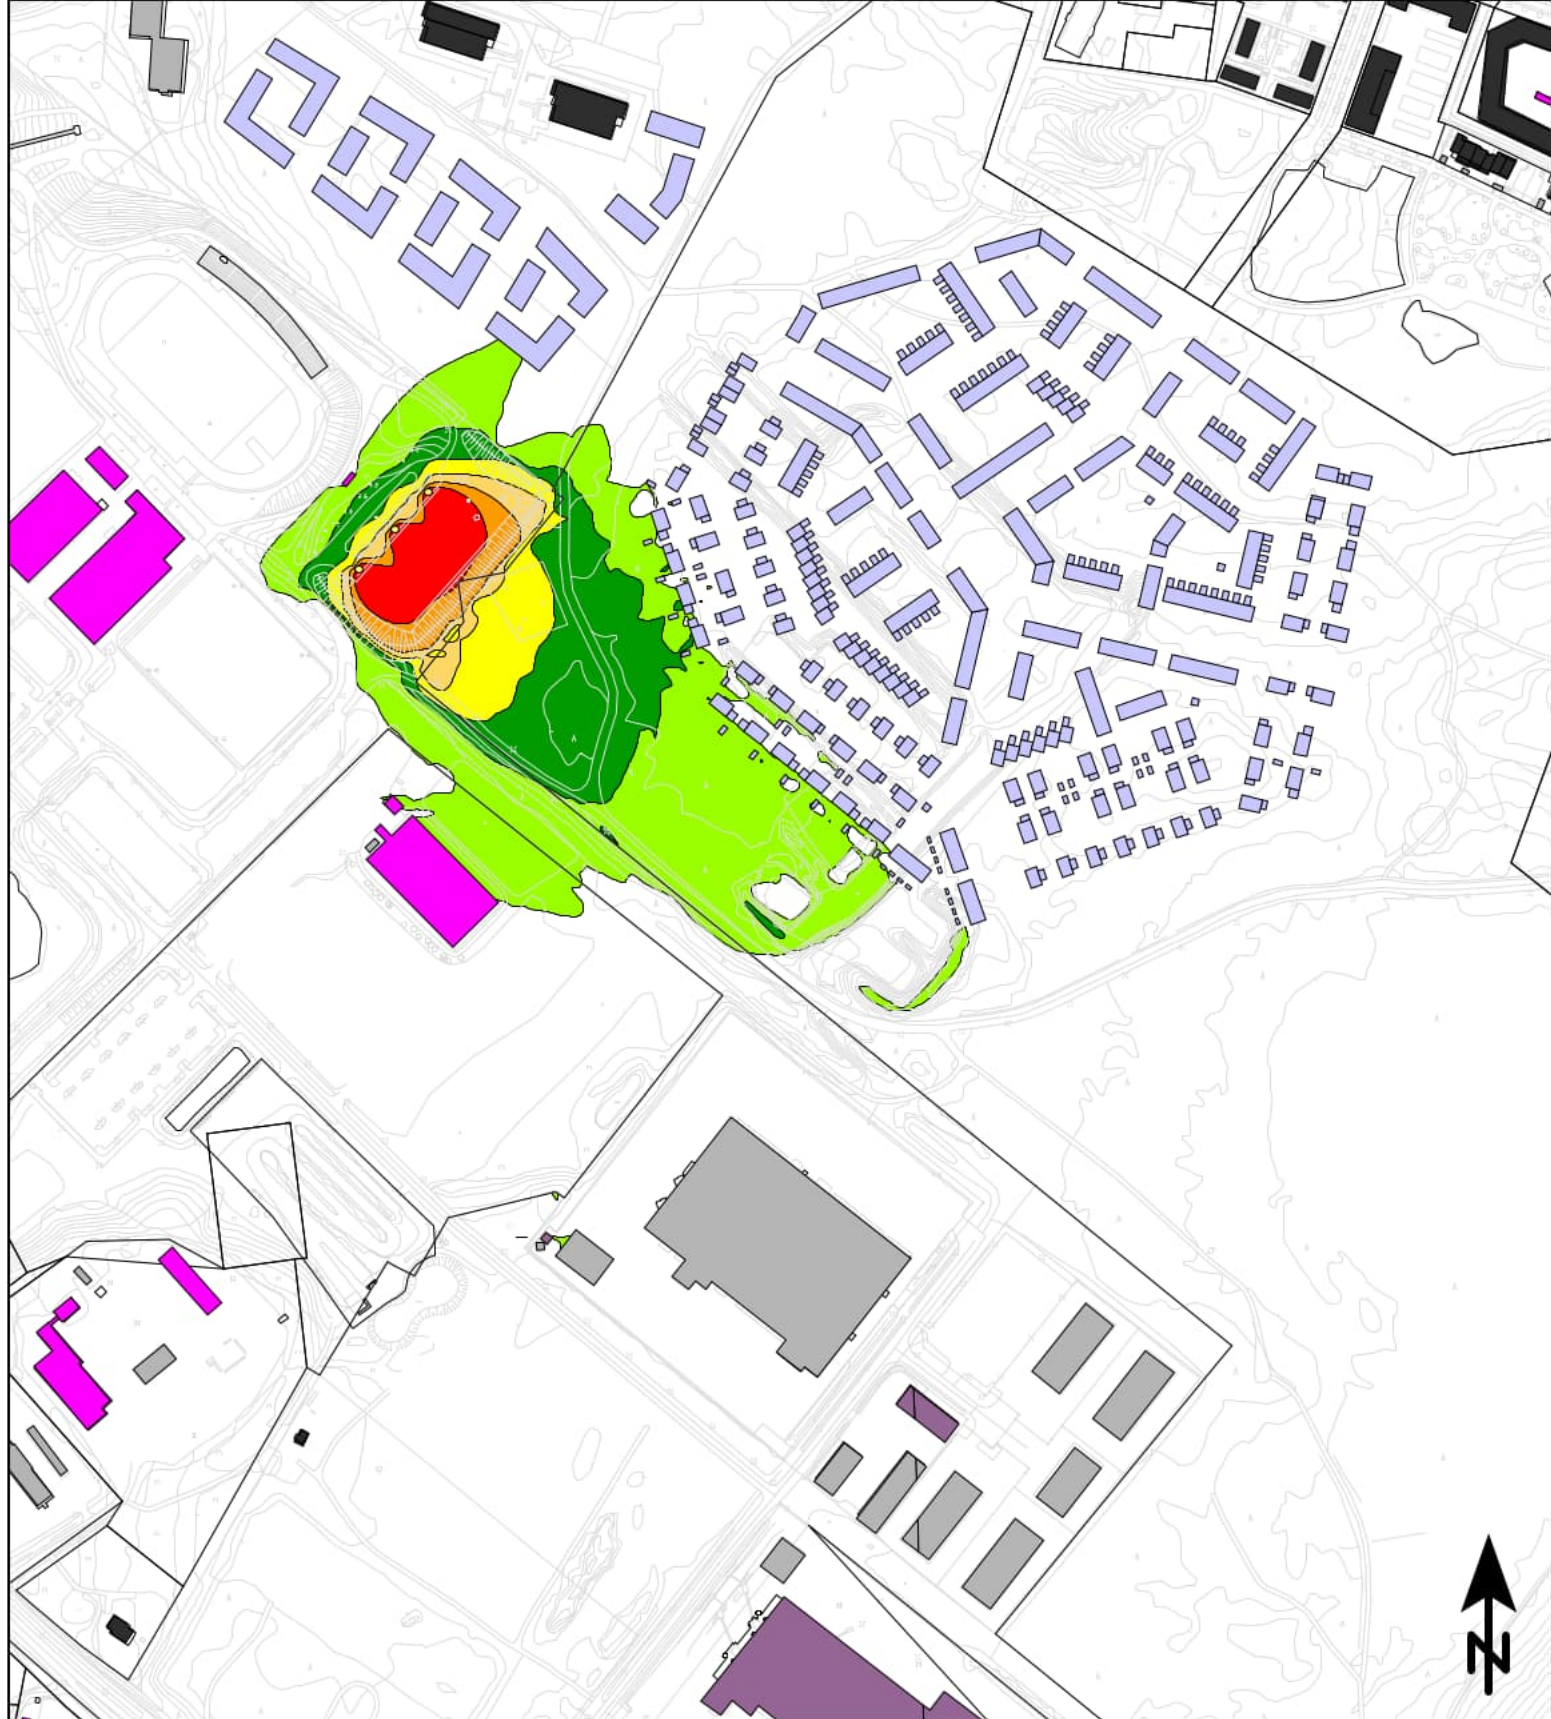
**Tuusulan kunta,  
Tuusulan ampumahiihtostadionin  
toimintaedellytykset, meluselvitys**

Ampumahiihtostadion,  
Ampumamelun vuositaso  $L_{Rden}$

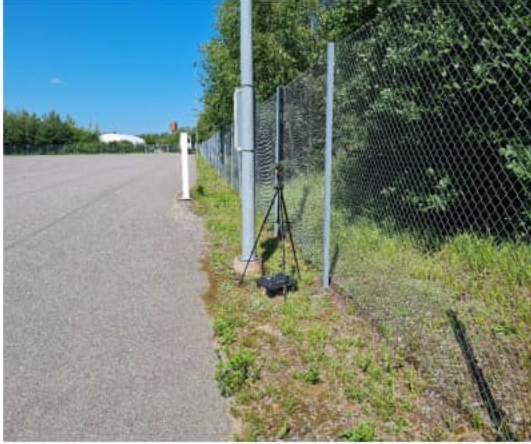
## Valokuva mittauspaikalta:

**Mittaja:** [REDACTED]  
**Laitteisto:** Nor140 (RA-007-NOR), tuulisuoja, jalusta  
**Kalibrointi:** 114,0 dB Nor1251 (RA-051-NOR)  
**Menettely:** Aikavakio F, S ja I, taajuuspainotus A, terssispektri  
tallennusväli 1 s, mikrofonin korkeus maasta 1,5 m

Mittauspiste logistiikkakeskuksen koillispuolella aidan läheisyydessä.  
Mittauspisteen ja terminaalien välissä avoin asfalttikenttä.

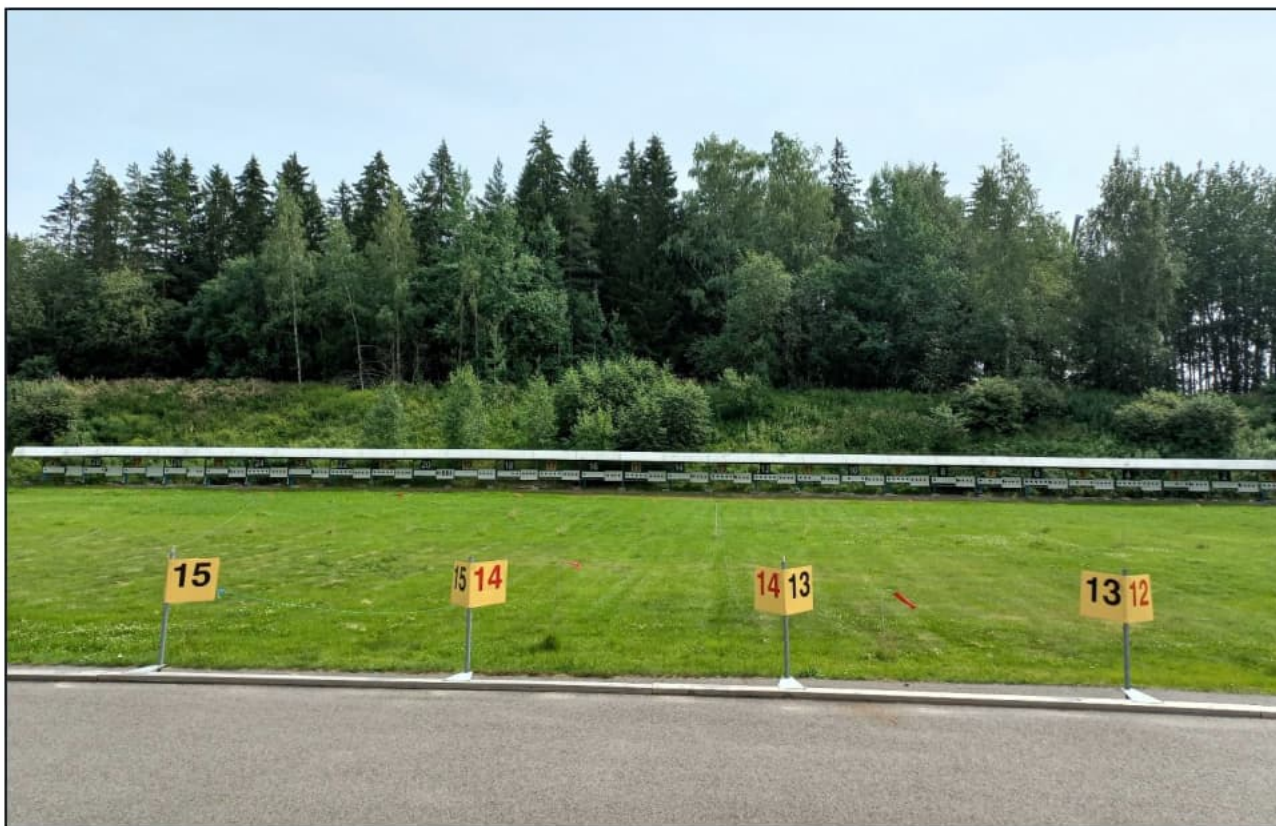
Kuva 3-1. Ampumahiihtostadionin kasvillisuus jakautuu selvästi nurmialueeseen, katoksen varjostamaan heinikkoon sekä valleilla kasvavaan rehevään pioneerilajistoon.

Tuusulan ampumahiihtostadionin alueelta ei havaittu huomionarvoisia kasvilajeja. Alueen kasvillisuus on ominaispiirteiltään jokseenkin rehevää ja monin paikoin kulttuurivaikutteisiin ympäristöihin sopeutunutta pioneerilajistoa. Varsinaisen ampumahiihtostadionin kasvillisuudesta voidaan helposti erottaa ainakin kolme erityyppistä kokonaisuutta: säännöllisesti leikattava nurmialue, ampumapaikkoja ympäröivä reheväkasvuinen valli, sekä katosten alle jäävä varjostunut heinikko (Kuva 3-1). Vieraslajeista runsaimpia alueella ovat komealupiini ja tertsuselja.

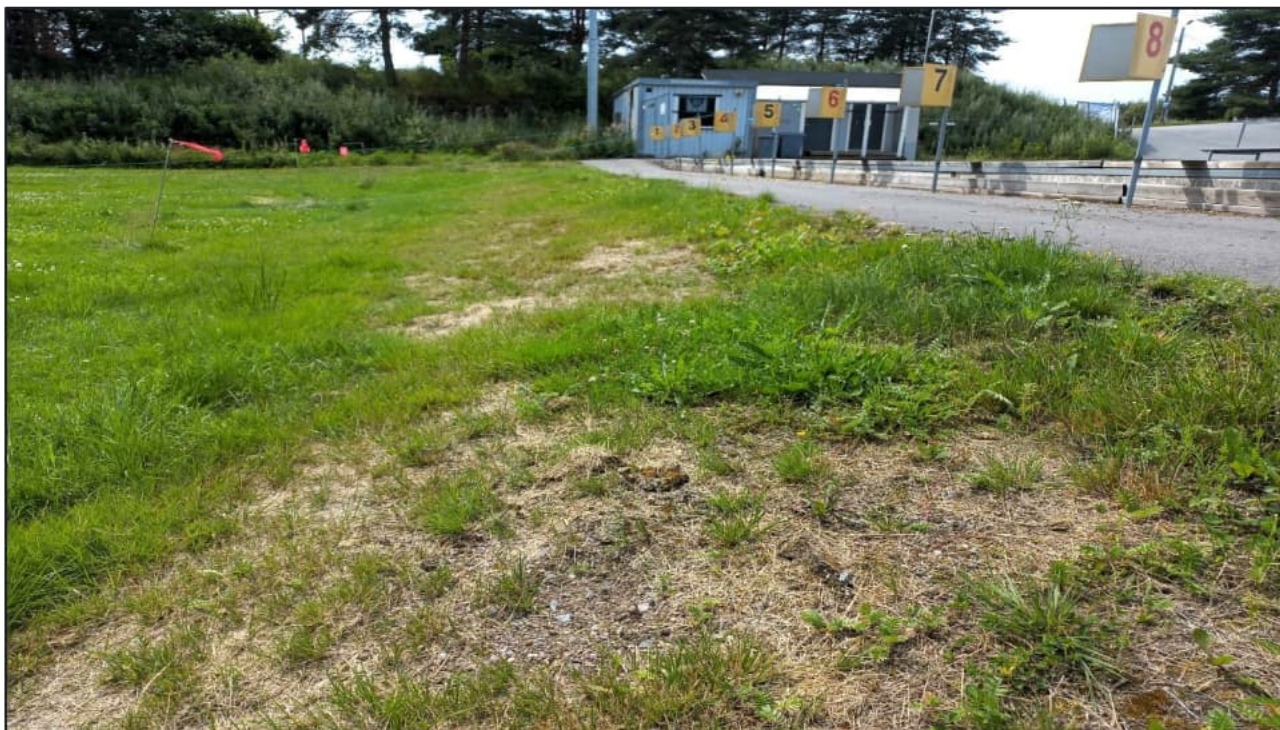
*Kuva 3-2. Nurmikon reuna on kulutuksen ja paahteisuuden takia osittain paljas.*

Nurmialueella kasvaa runsaimmin nurminataa, valkoapilaa ja piharatamoaa. Paahteisten paikkojen kasvillisuutta alueella edustavat elinvoimaiset ketohanhikki ja huopavoikeltano, joita kuitenkin kasvaa vain laikuittain asfaltoidun alueen reunassa (Kuva 3-2).

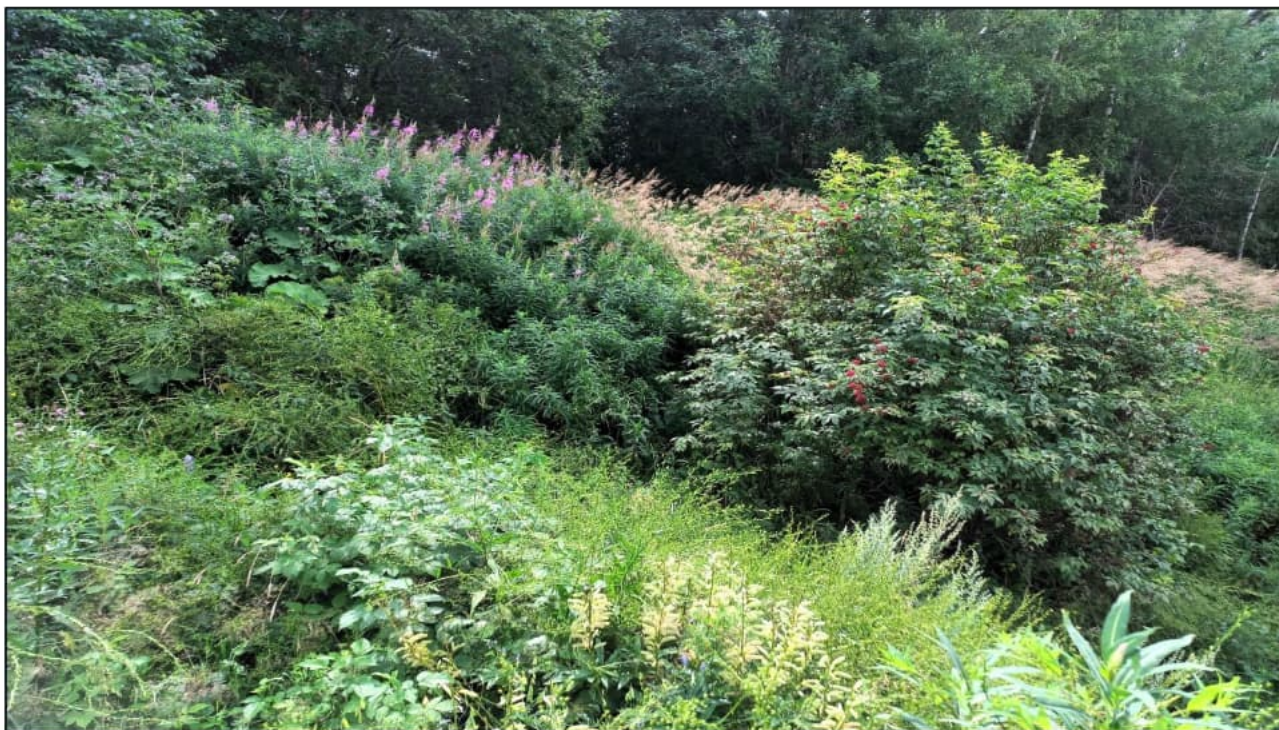
*Kuva 3-3. Vallien kasvillisuus on rehevää ja tukahduttaa matalakasvuiset lajit. Pohjakerros on enimmäkseen paljas.*

Ampumahiihtostadionin ympäröivien vallien kasvillisuus on kauttaaltaan rehevää tuoreen niityn lajistoa (Kuva 3-3). Puita kasvaa paikoitellen vallin päällä ja ulkolaidoilla, jossa valtalajeja ovat mänty, haapa sekä raita. Pensaista silmiinpistävin on vieraslajiksi luokiteltu tertiinilaji, mutta myös pajuja, vadelmaa ja nuoria lehtipuita kasvaa alueella jokseenkin tasaisesti. Heinävarsisista kasveista esimerkiksi nokkonen, idänukonpalko, maitohorsma, pujo ja hietakastikka muodostavat rinteille paikoin tiiviitä kasvustoja. Pohjakerros on kasvuston paikoin esiintyviä seinäsammla- ja lukuun ottamatta. Nurmi- ja varastoalueet toisistaan erottava valli on rakennettu myöhemmin ja se näkyy myös kukkivien kasvien, kuten särmäkuusman, nurmikaunoksin ja kannusruohon, runsautena.

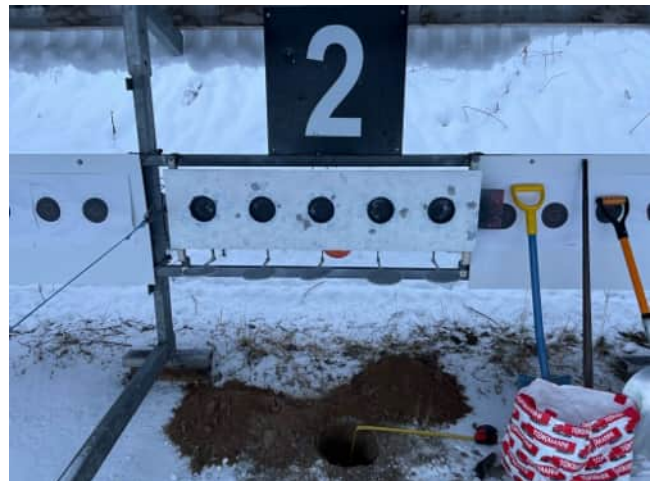
LK1 0-0,2

0-0,2/Hk/Ruskea/H0/K1/T  
 0,2-0,5/Hk/Ruskea/H0/K0/T

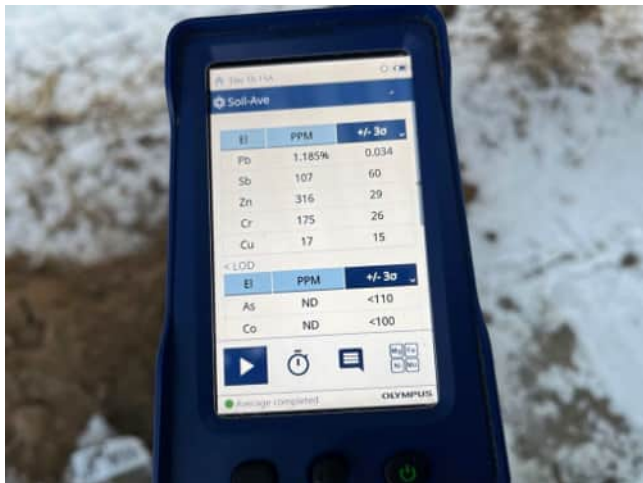
LK3 0-0,2

0-0,2/Hk/Ruskea&amp;harmaa/H0/K1/T

| El | PPM | +/- 3σ |
|---|---|---|
| Pb | 1,185% | 0,034 |

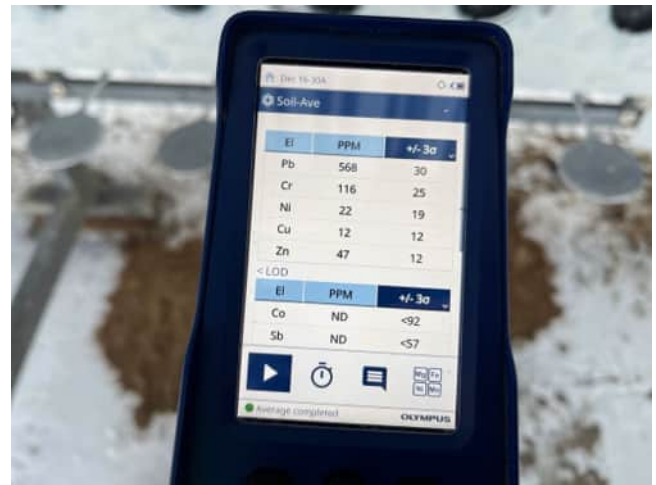
LK5 0,2-0,5

0,2-0,5/Hk/Ruskea/H0/K0/T

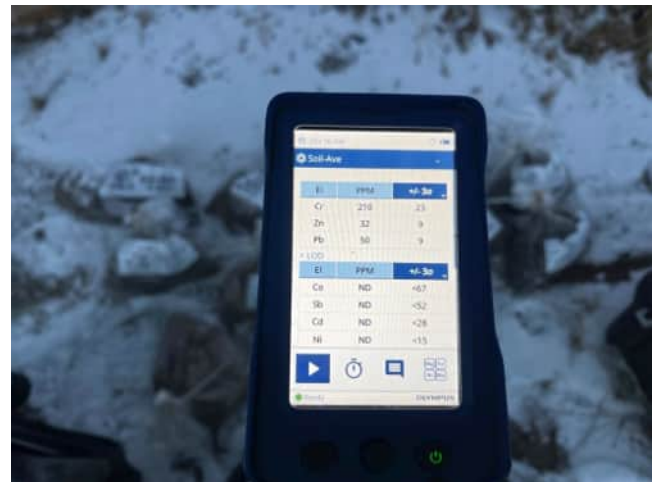
LK5 0,5-0,7

0,5-0,7/Hk/Ruskea/H0/K0/T

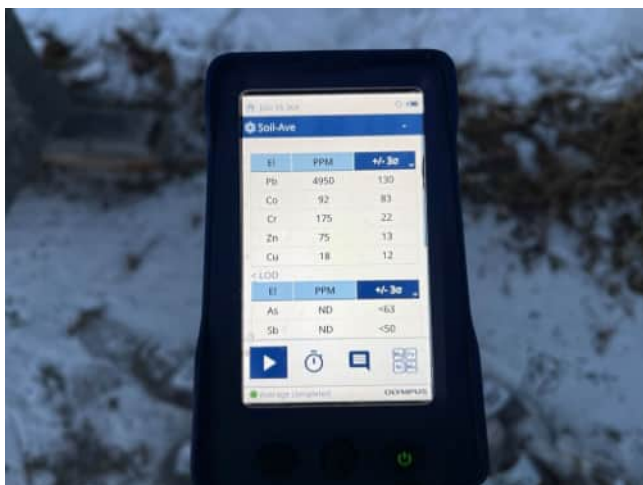
LK6 0-0,2

0-0,2/Hm/Tumman ruskea/H0/K1/T  
 0,2-0,5/Hm/Tumman ruskea/H0/K1/T

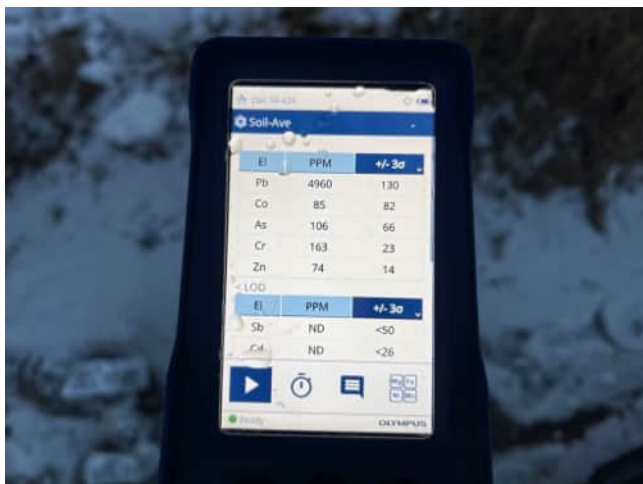
LK7 0-0,2

0-0,2/Hm/Tumman ruskea/H0/K1/T
