Hakemus

Kilpailukuja 15

# Ympäristölupahakemus

Tuusulan ampumahiihtostadion, Tuusula

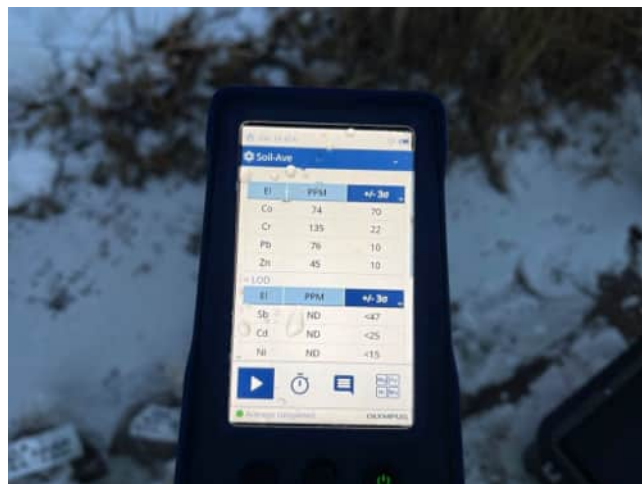
LK7 0,2-0,5

0,2-0,5/Hm/Tumman ruskea/H0/K1/T

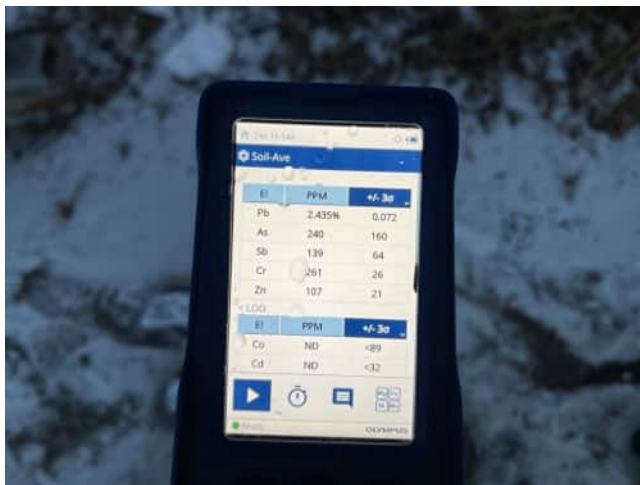
LK9 0-0,2

0-0,2/HmHk/Tumman ruskea&punaruskea/H0/K1/T  
 0,2-0,5/Hk/Punaruskea/H0/K1/T

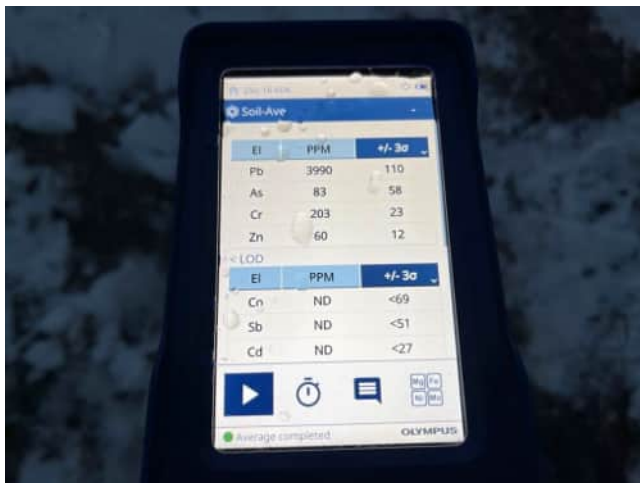
LK10 0-0,2

Kohta oli erittäin kivikkoinen.

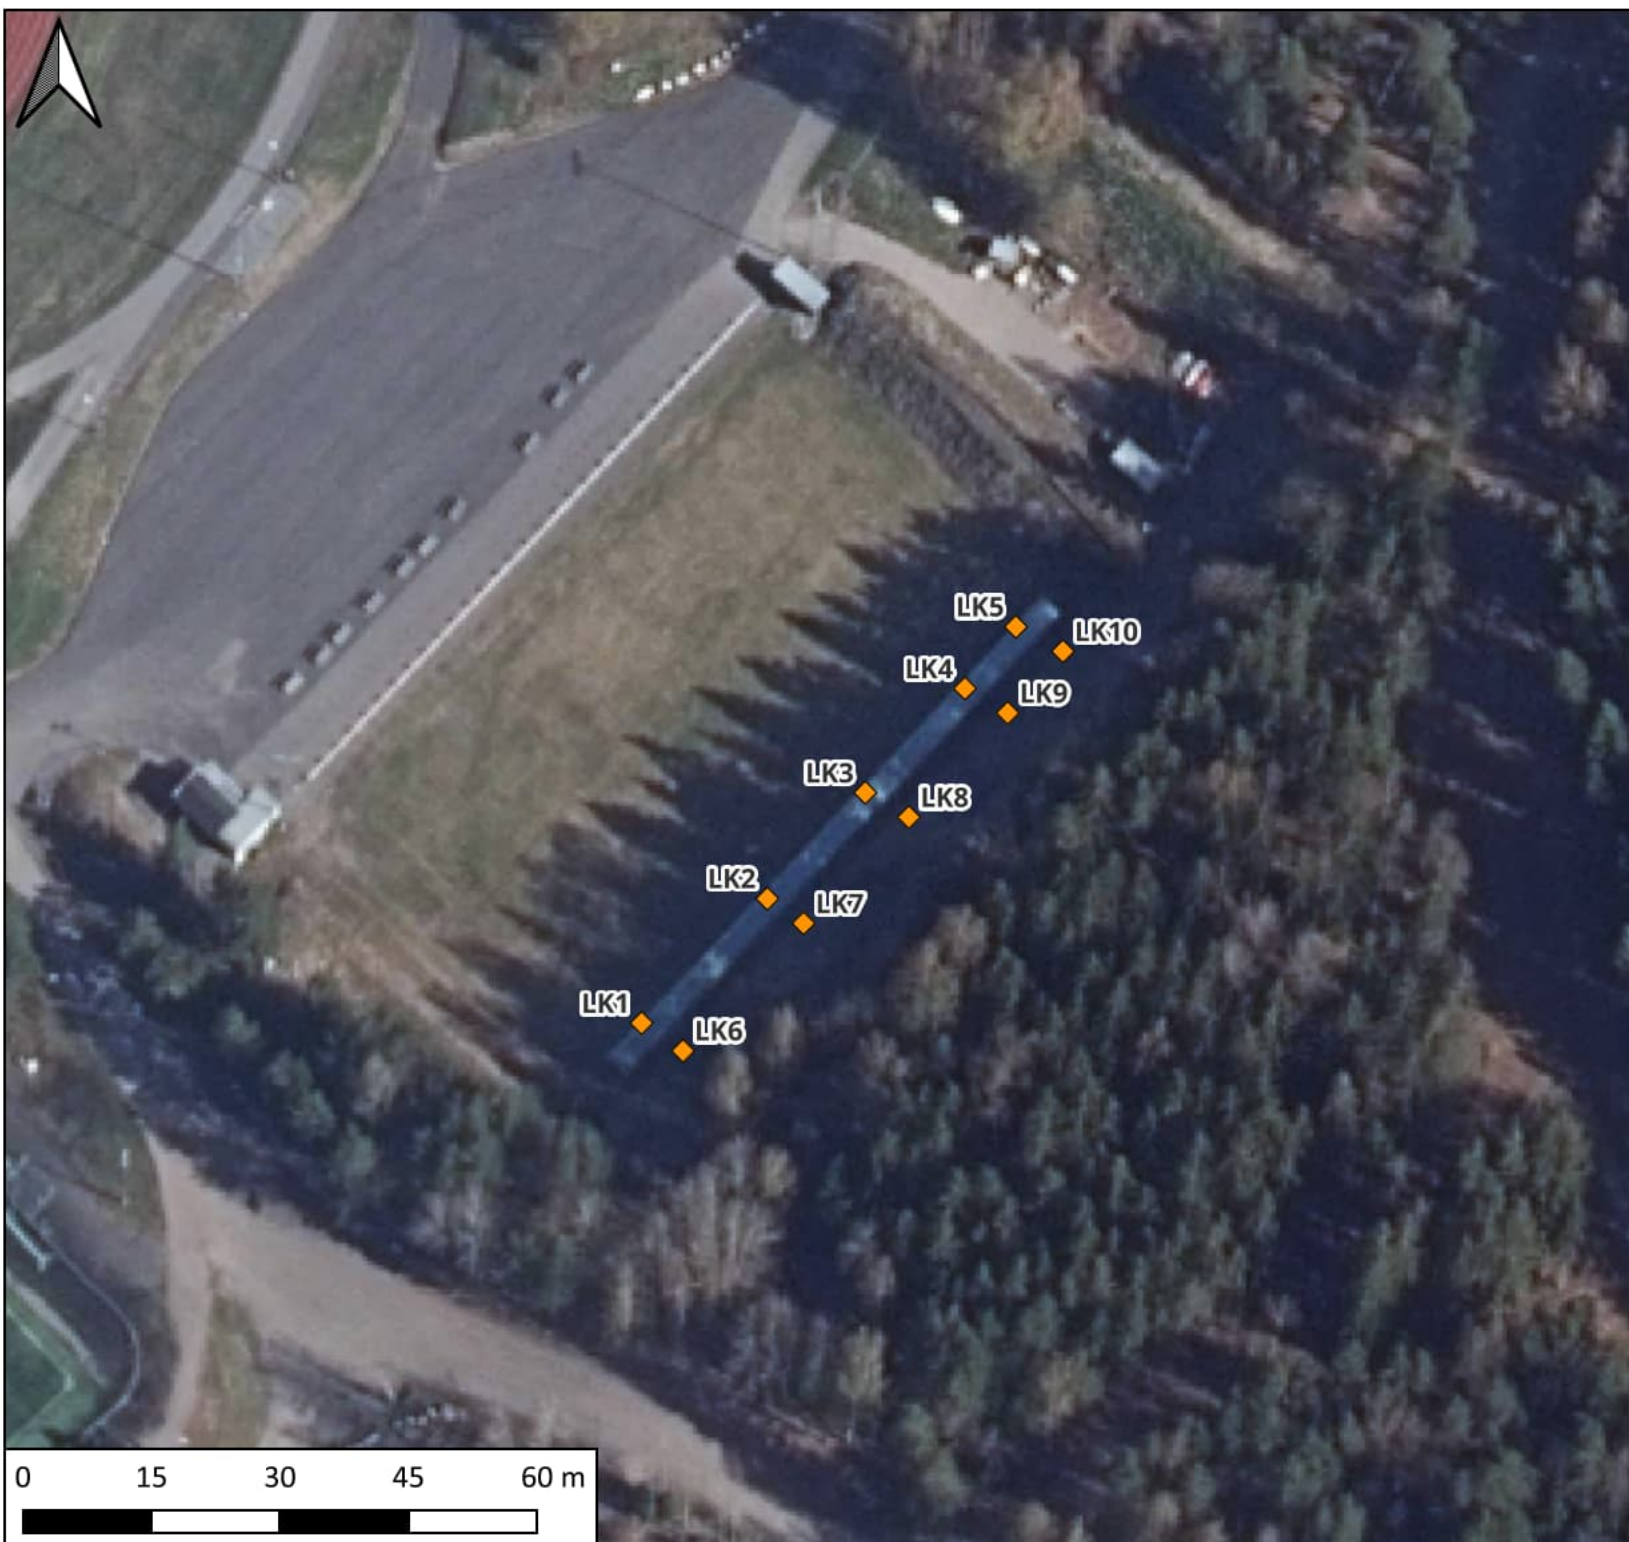
# **TUTKIMUSPISTEIDEN SIJAINTI**

◆ Lapiokuoppa

1. Tutkimuspisteiden sijainti
2. Kenttäpöytäkirja
3. Yhteenveto otetuista maanäytteistä
4. Laboratorioanalyysitodistukset

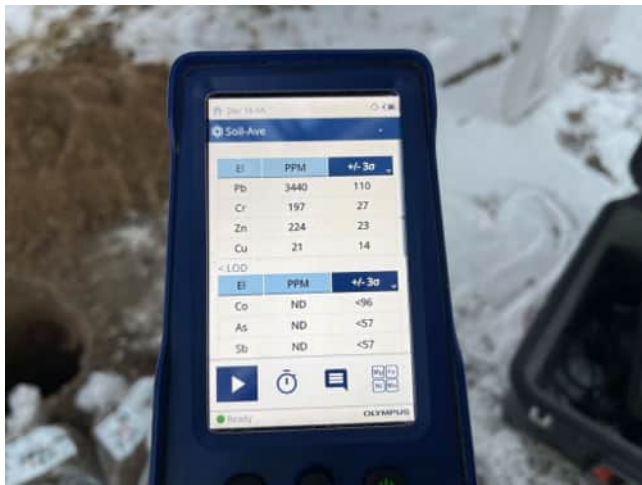
LK2 0-0,2

0-0,2/Hk/Ruskea&harmaa/H0/K1/T  
0,2-0,5/Hk/Ruskea/H0/K0/T

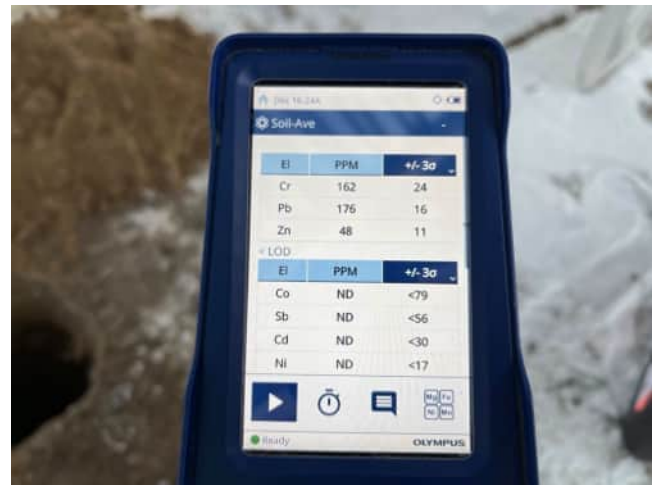
LK4 0,2-0,5

0,2-0,5/Hk/Ruskea/H0/K0/T

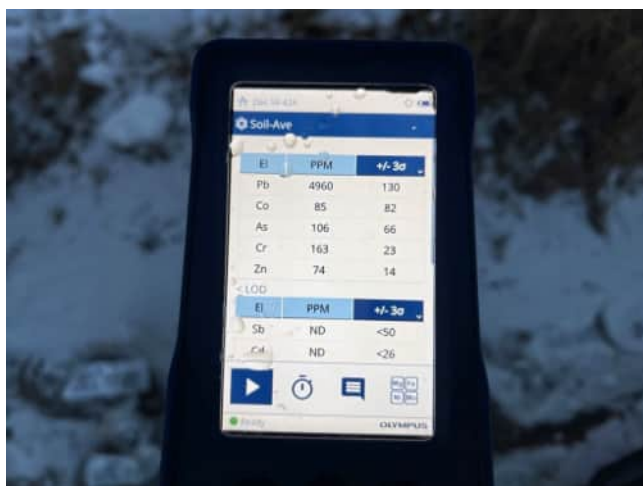
LK7 0-0,2

0-0,2/Hm/Tumman ruskea/H0/K1/T

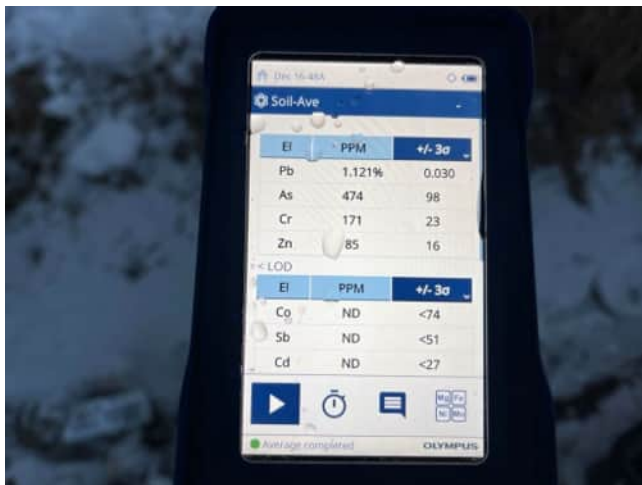
LK8 0-0,2

0-0,2/HmHk/Tumman ruskea&amp;punaruskea/H0/K1/T

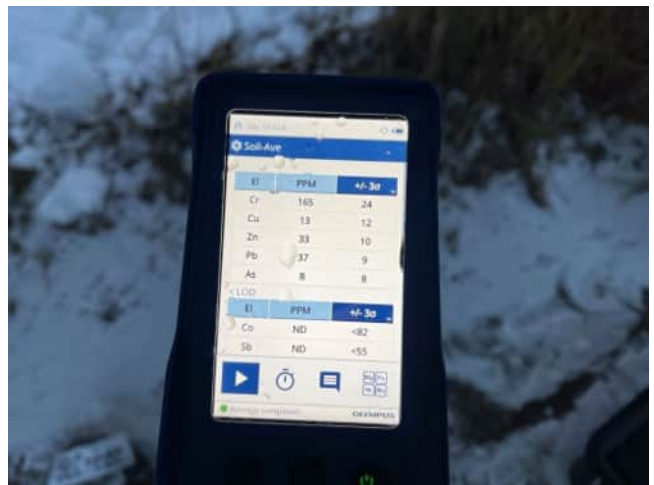
LK8 0,2-0,5

0,2-0,5/Hk/Punaruskea/H0/K1/T

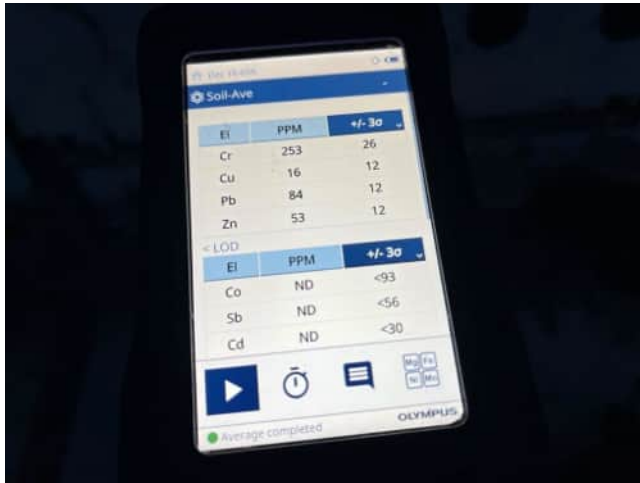
LK10 0,2-0,5

| El | PPM | +/- 3σ |
| Cr | 253 | 26 |
